**“PROCESO PREVENTIVO Y PREDICTIVO PARA DISMINUIR EL CONSUMO
IRREGULAR DE ACEITES Y PROLONGAR LA VIDA ÚTIL DE LOS MISMOS EN
LOS VEHÍCULOS RECOLECTORES DE BASURA DE LAS EMPRESAS
VARIAS DE MEDELLÍN E.S.P”**

INSTITUCIÓN UNIVERSITARIA PASCUAL BRAVO

Trabajo de grado para optar el título de tecnólogo en Mecánica Automotriz

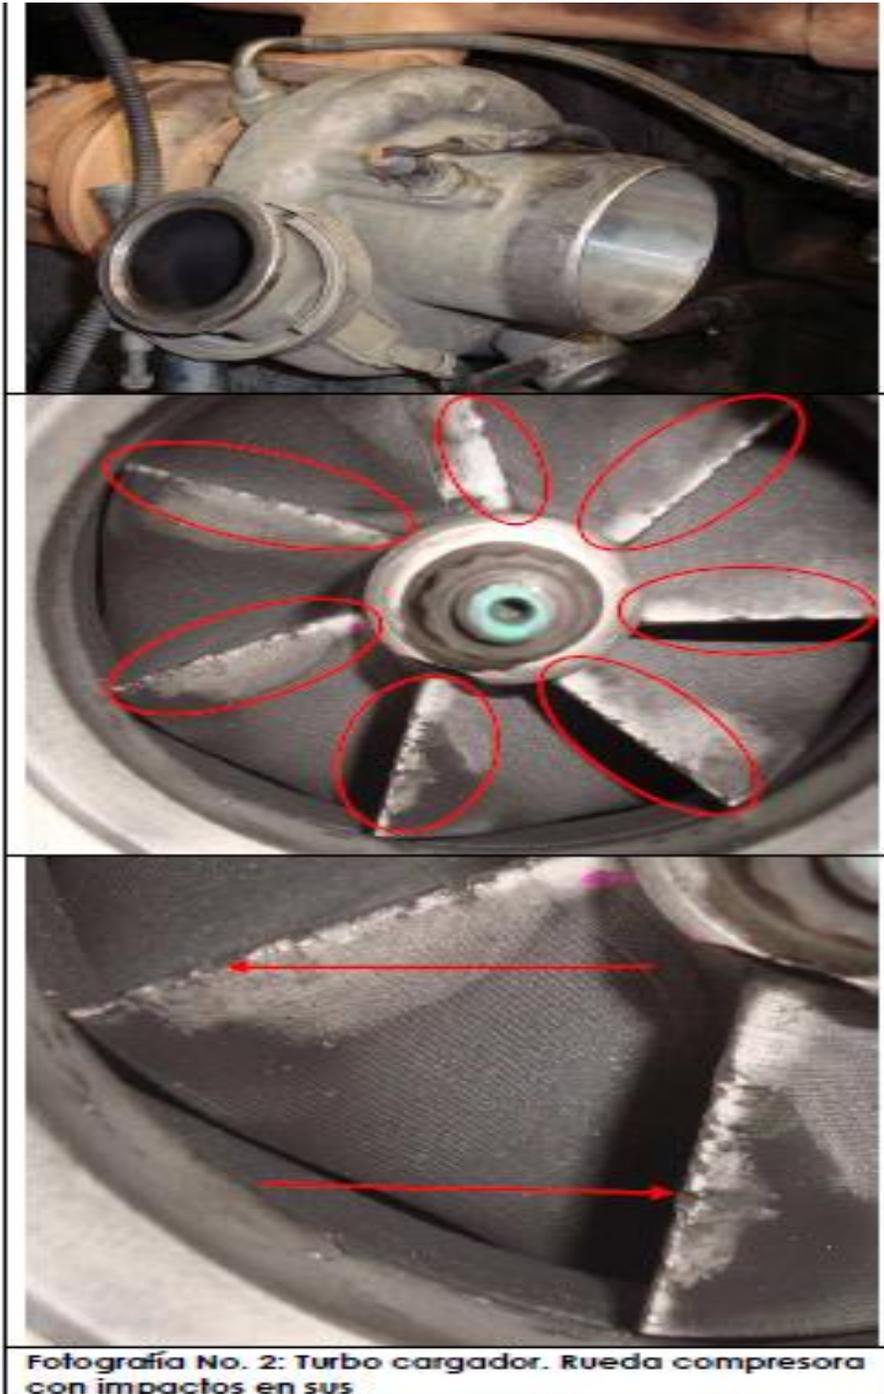
Fotografía No. 2: Turbo cargador. Rueda compresora con impactos en sus

Se observa que el turbo-cargador posee impactos en sus alabes.

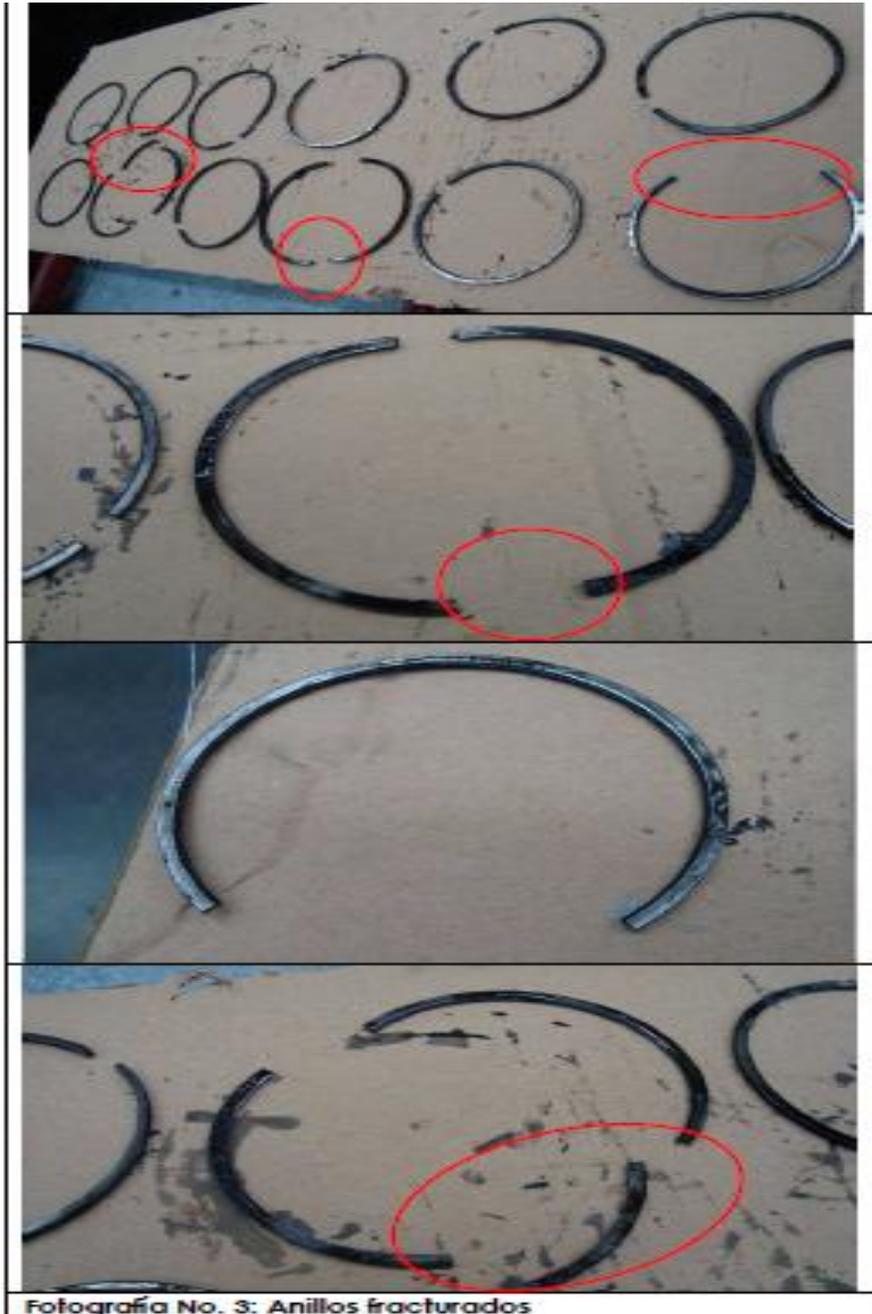
Los anillos se encontraron fracturados, permitiendo que aceite pasara a la cámara de combustión y se quemara (consumo irregular de aceite de motor).

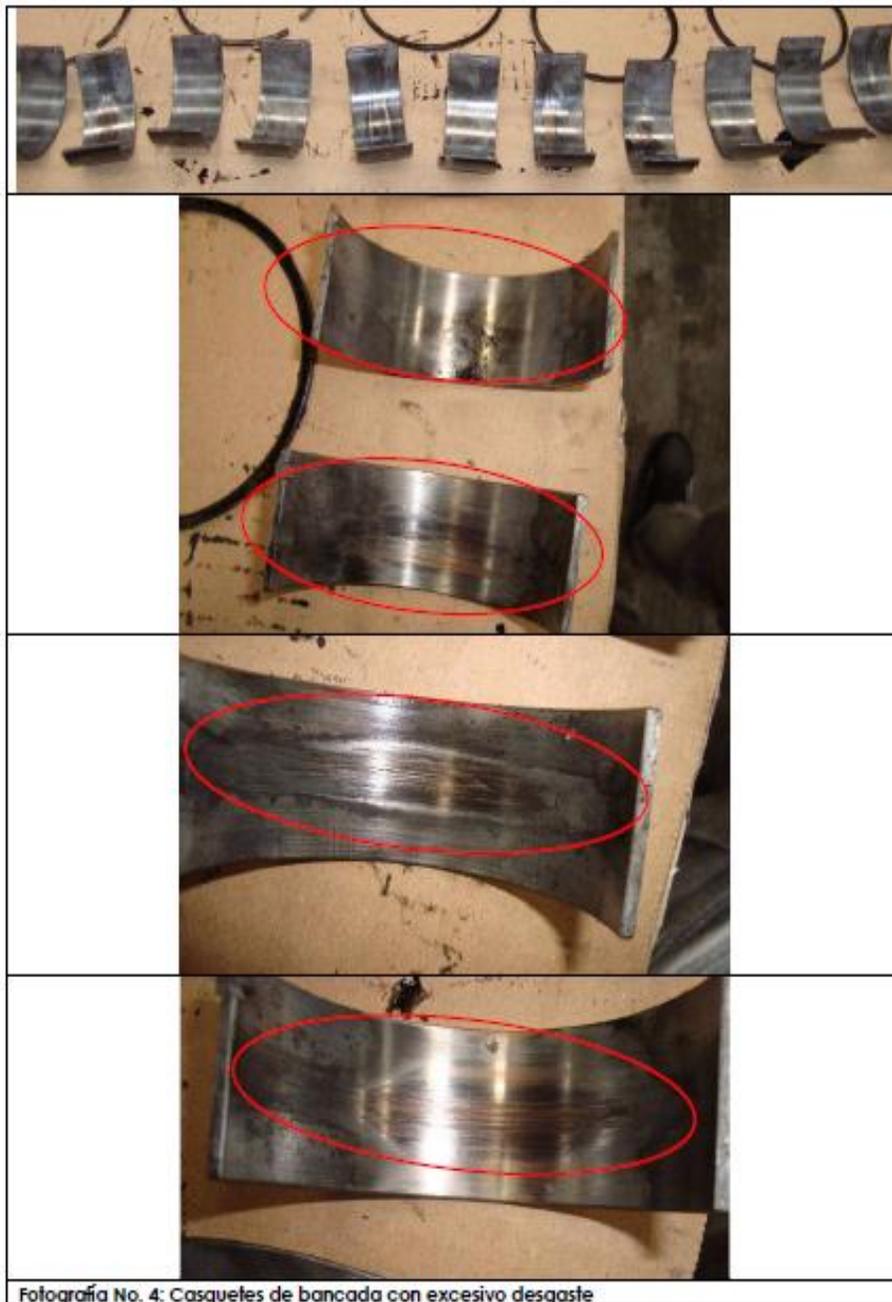
Se observa la casqueteria de bancada con desgaste excesivo.

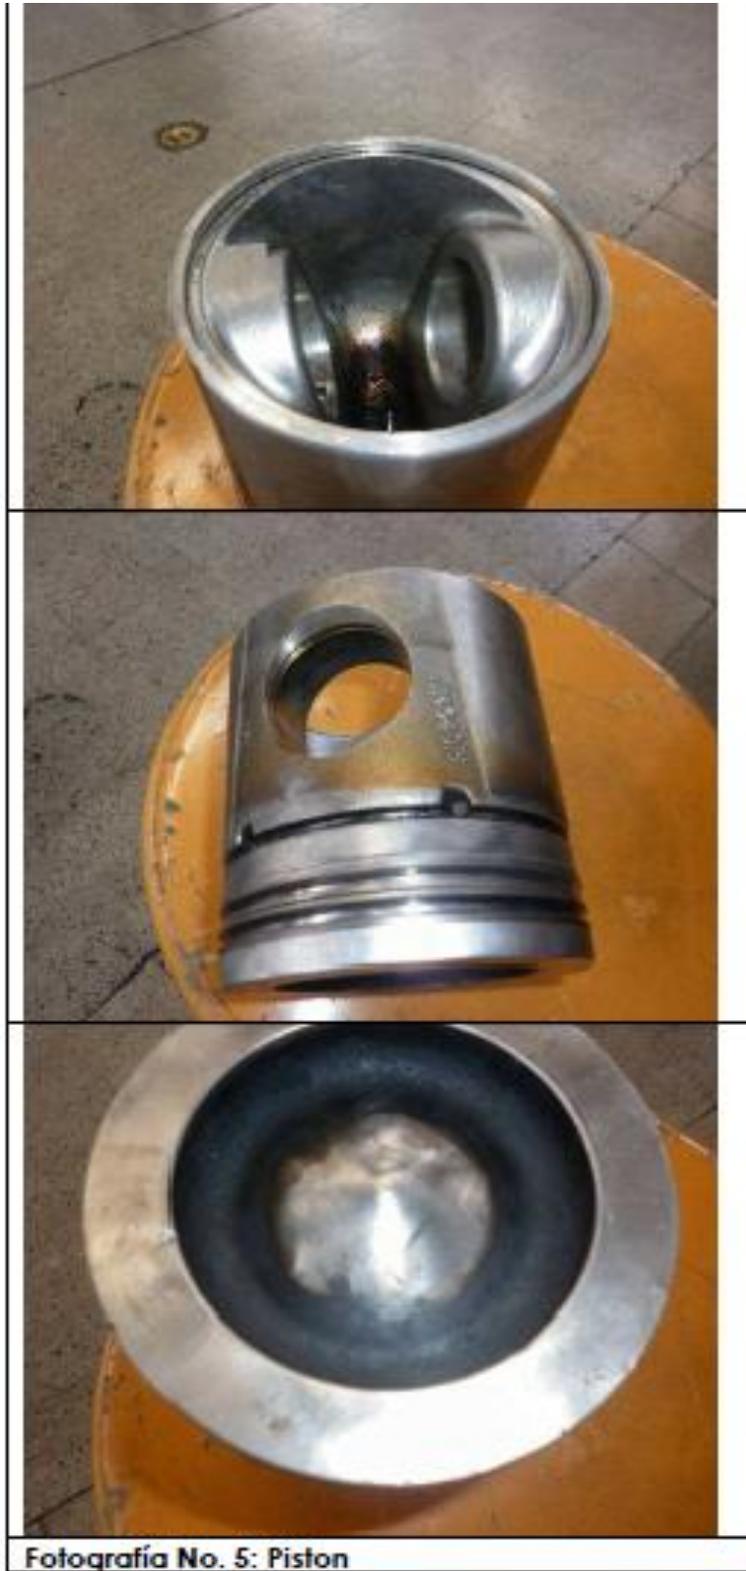
Fotografía No. 5: Piston

El pistón del cilindro No: 5 con excesivo desgaste.

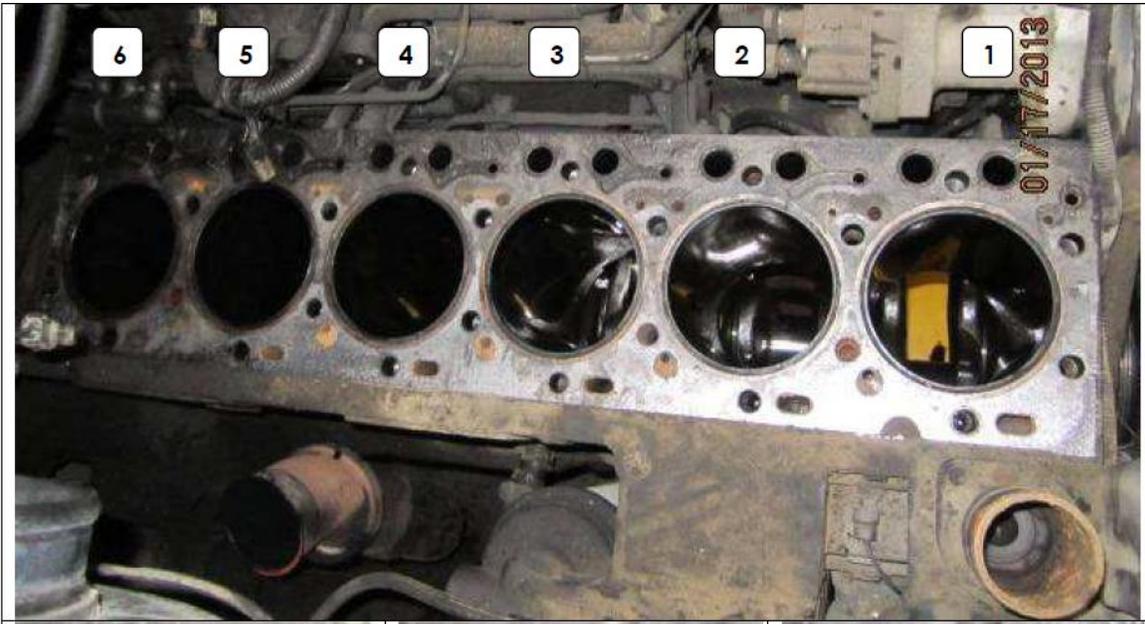
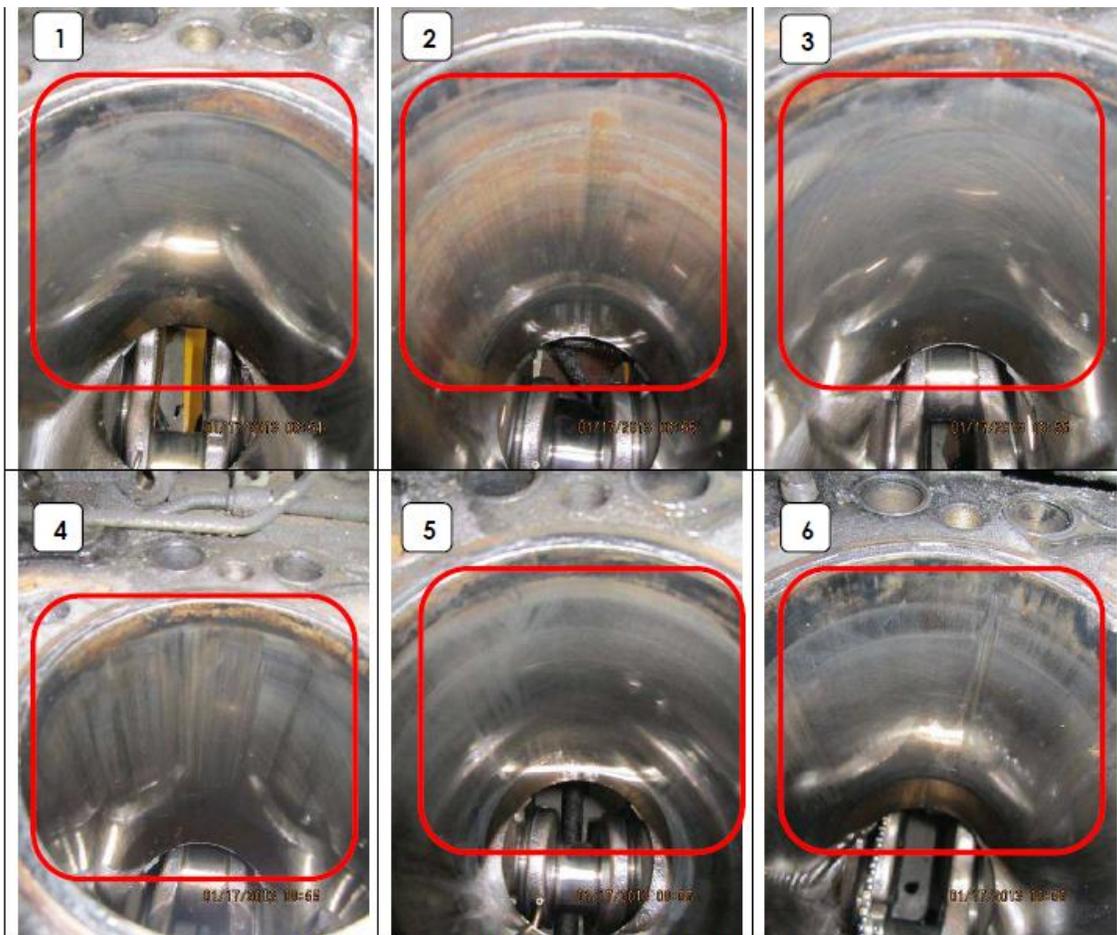
Fotografía No. 2: Camisas de cilindros con excesivo brillo y rayas tenues

Se observa gran deterioro en las camisas de los cilindros (rayaduras y brillos).

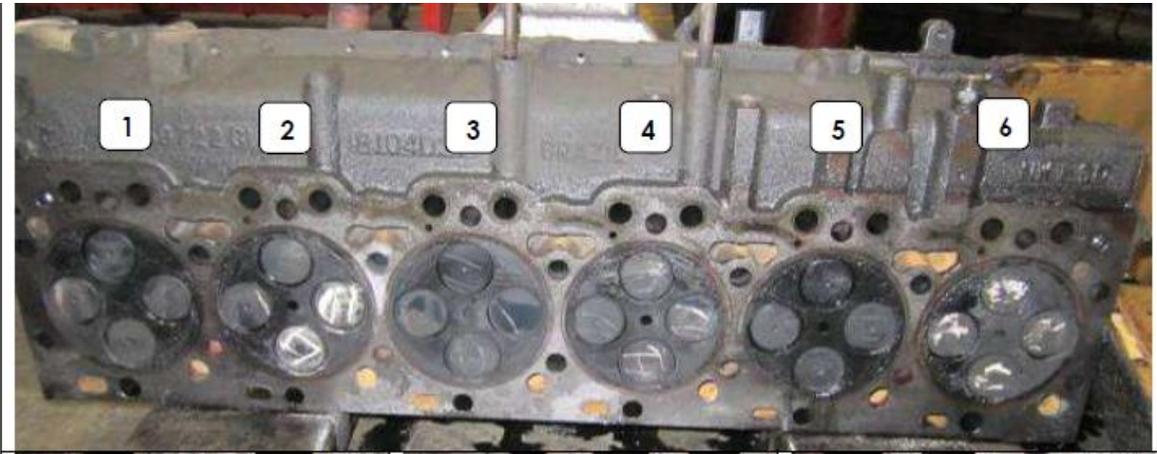
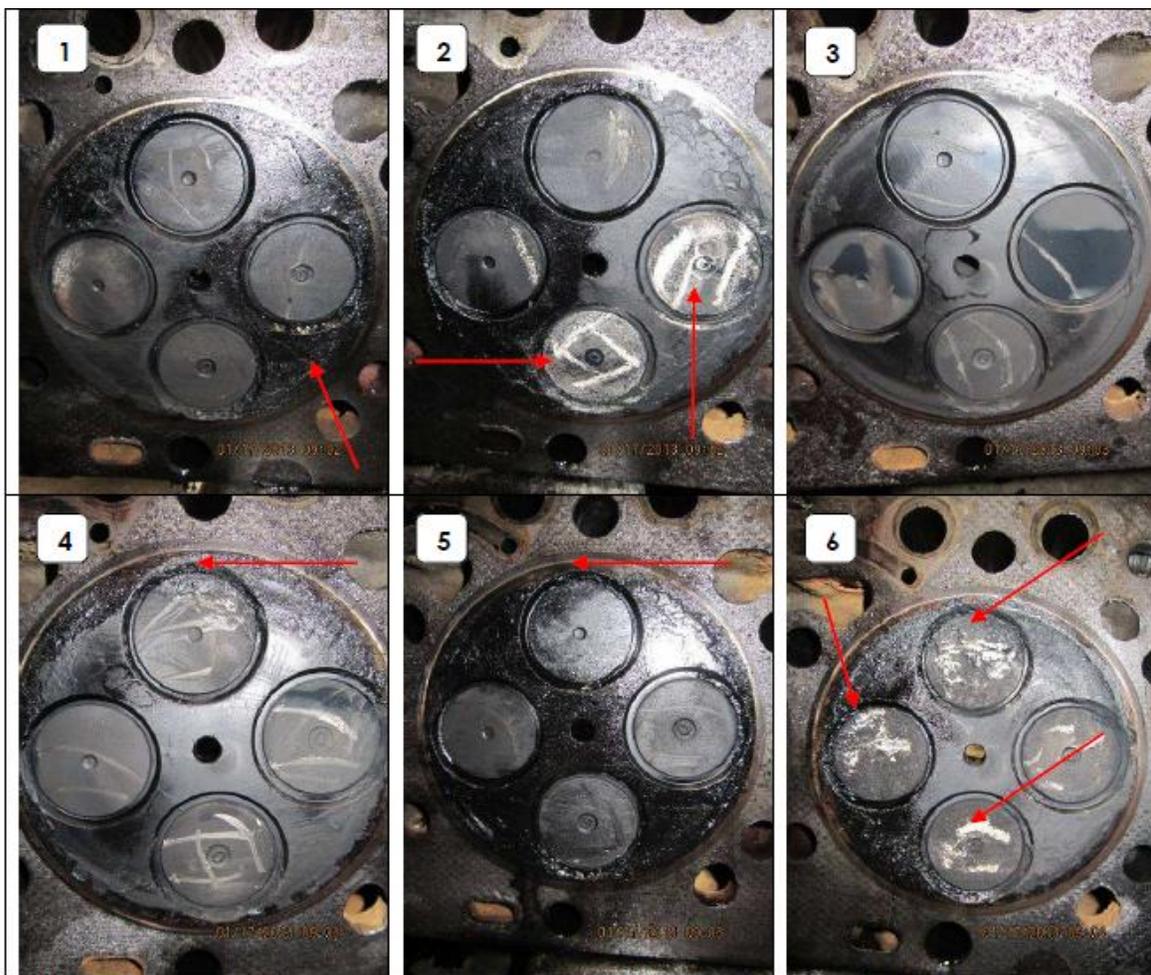
Fotografía No. 3: Presencia excesiva de tierra en las válvulas de la cabeza de cilindros

Se encontraron rastros de partículas extrañas en el interior del motor (cabeza de válvulas).

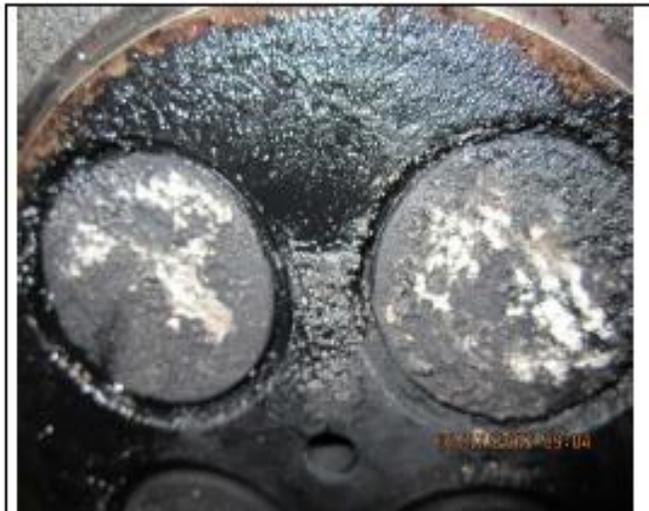
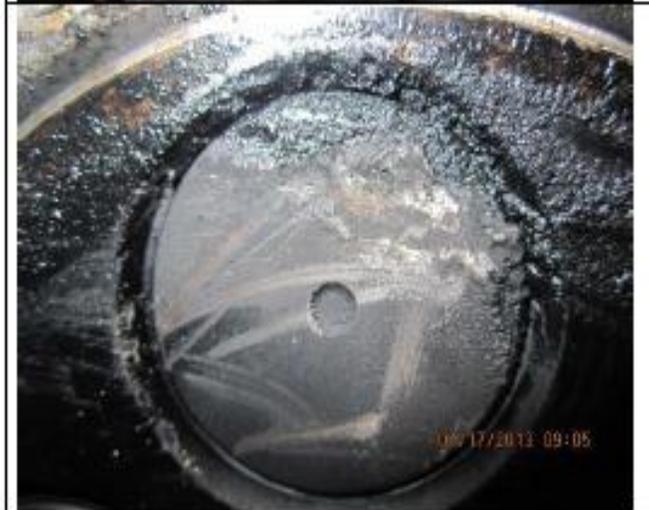
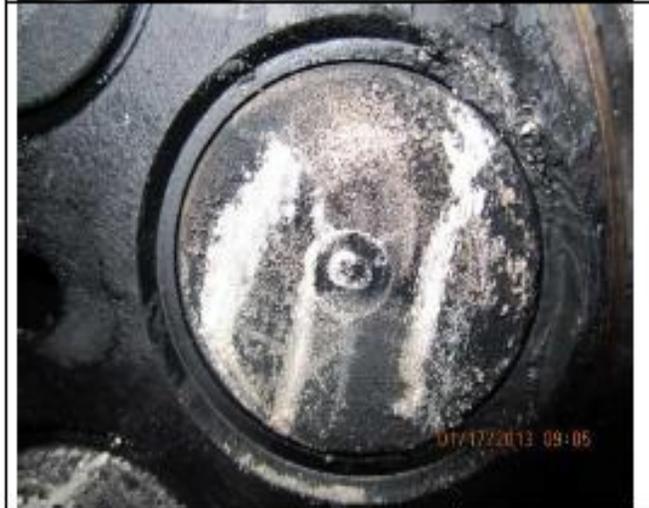
Fotografía No. 4: Exceso de tierra en las válvulas de la culata

Esta es una ampliación de lo encontrado en las cabezas de las válvulas del motor.

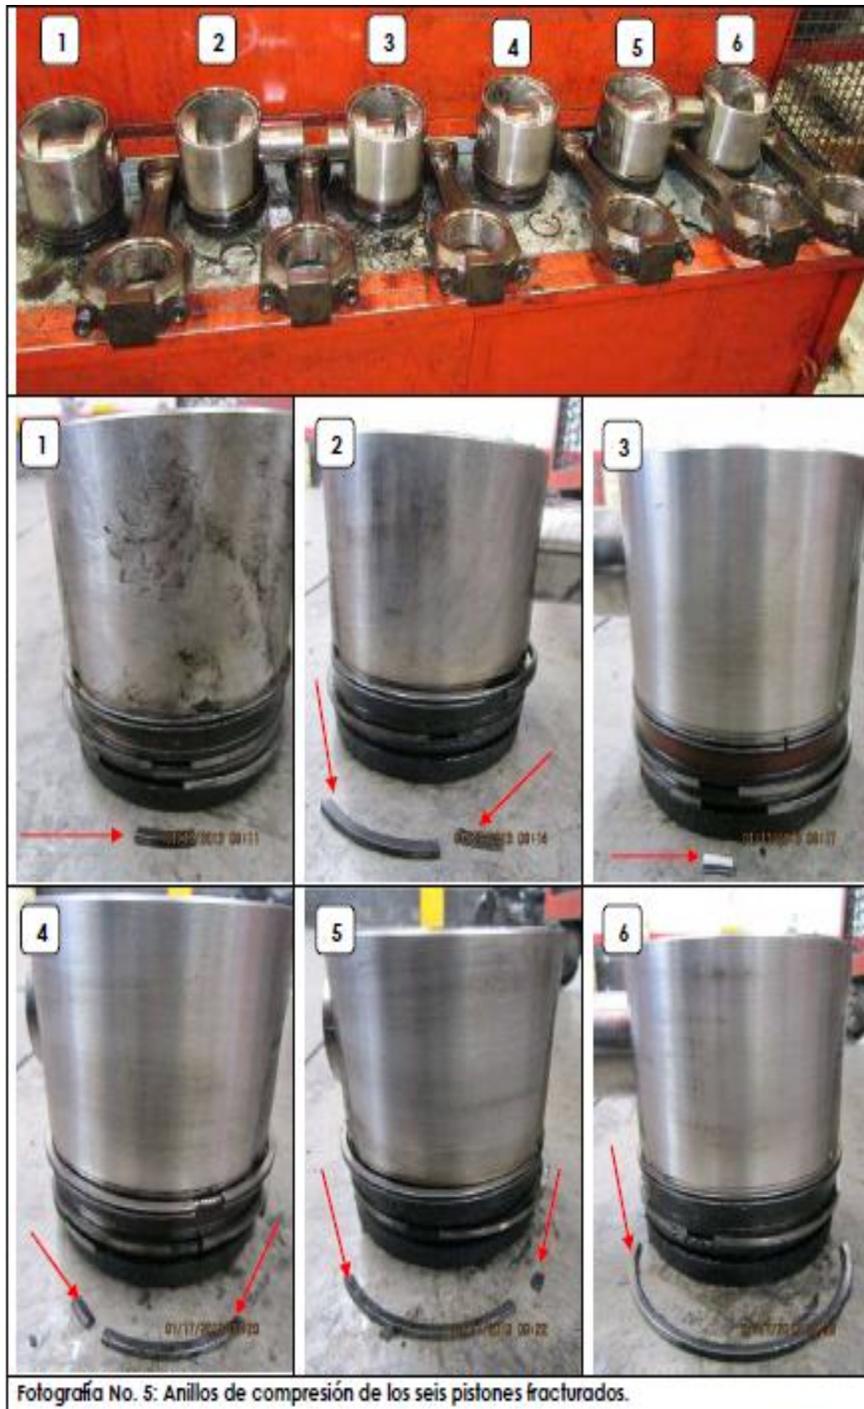
Se encontraron los anillos de compresión en todos los pistones fracturados.

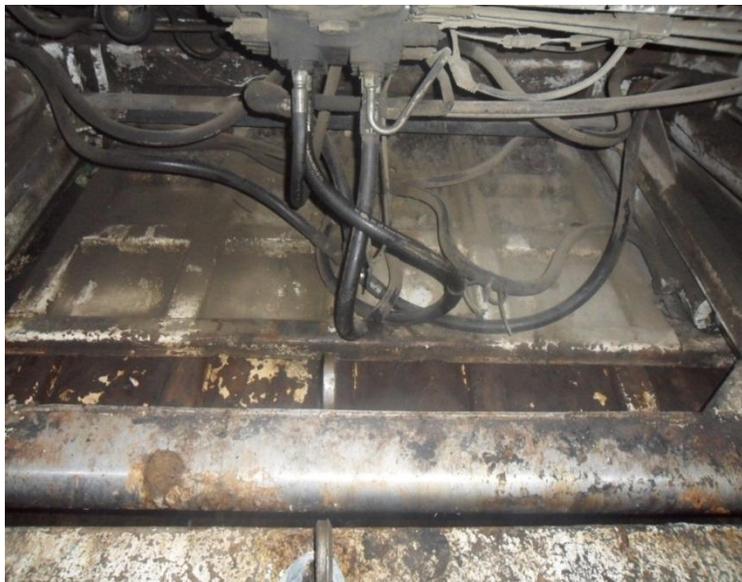
En la tolva el vehículo se encontró así:

En este vehículo se observa gran desorden en el sistema de compactación en la parte posterior, debido al cambio de algunos componentes por un componente inadecuado (Cambio de tubos por mangueras, mangueras requeridas por mangueras de mayor longitud), generando roces y desgastes prematuros de los mismos.

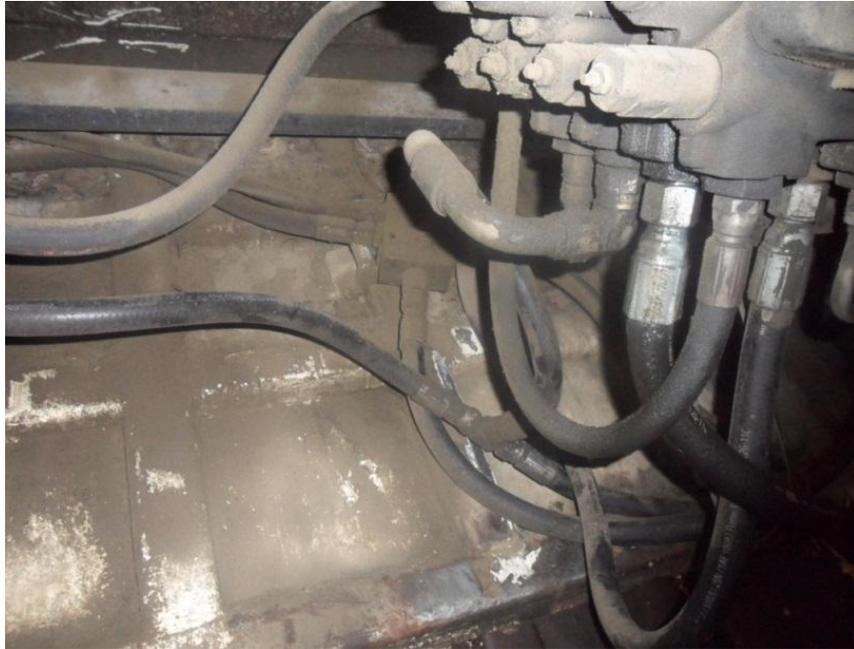
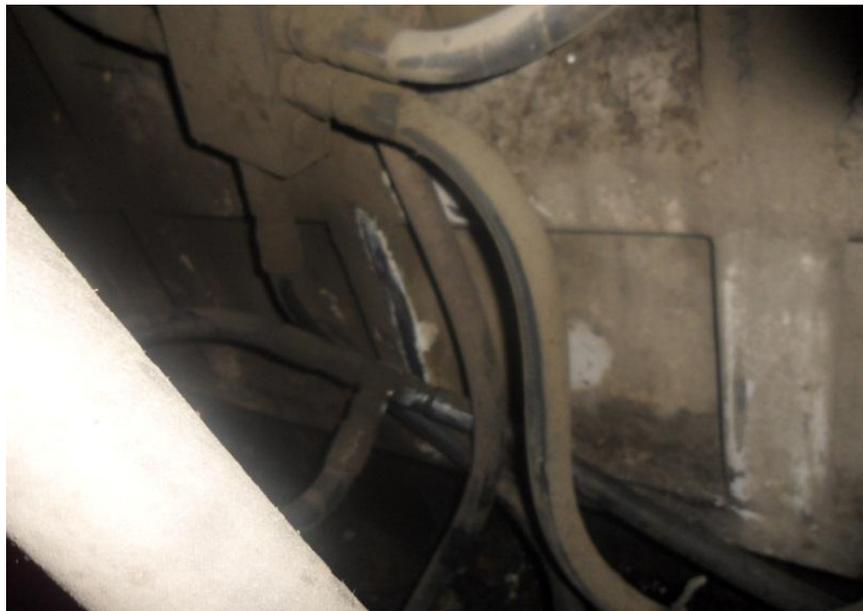
La válvula repartidora de los cilindros deslizante se encontró suelta, el tubo de cilindros barredores se cambió por una manguera y la dejaron colgando, permitiendo el roce de las mangueras con la placa deslizante y la placa fija del sistema, las mangueras que salen de la válvula repartidora al control trasero de mayor longitud con gran desgaste.

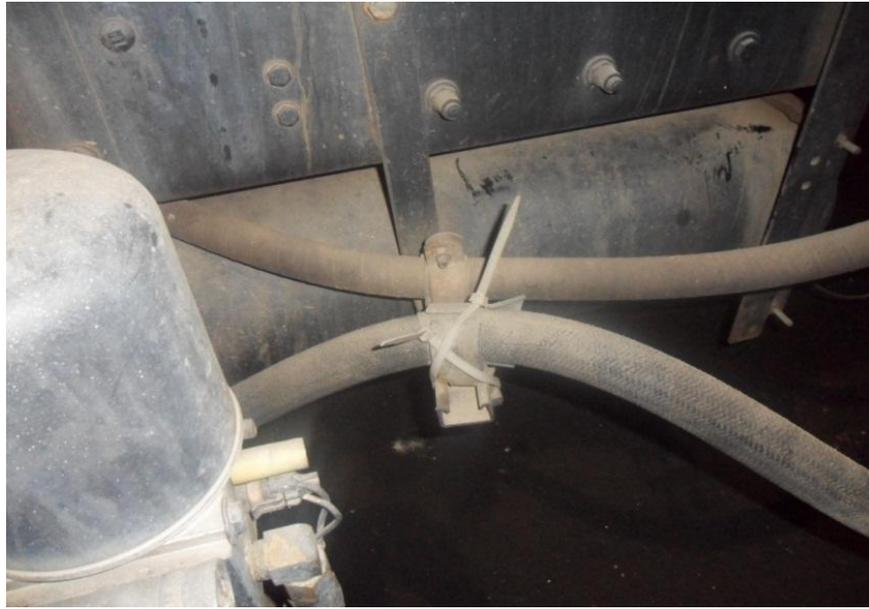
En la manguera de suministro hidráulico que va hacia la bomba hidráulica, se encontró amarrada con una abrazadera.
