**PROPUESTA DE MEJORA Y EXPANSIÓN DE LA INFRAESTRUCTURA PARA
EDUCACIÓN SUPERIOR EN COPACABANA: UN ESTUDIO DE CASO.**

**INSTITUCIÓN UNIVERSITARIA PASCUAL BRAVO
FACULTAD DE PRODUCCIÓN Y DISEÑO
MAESTRÍA EN DISEÑO Y EVALUACIÓN DE PROYECTOS REGIONALES
MEDELLÍN
2025**

Trabajo de Grado presentado como requisito para optar al título de Magíster en Diseño y Evaluación de Proyectos Regionales

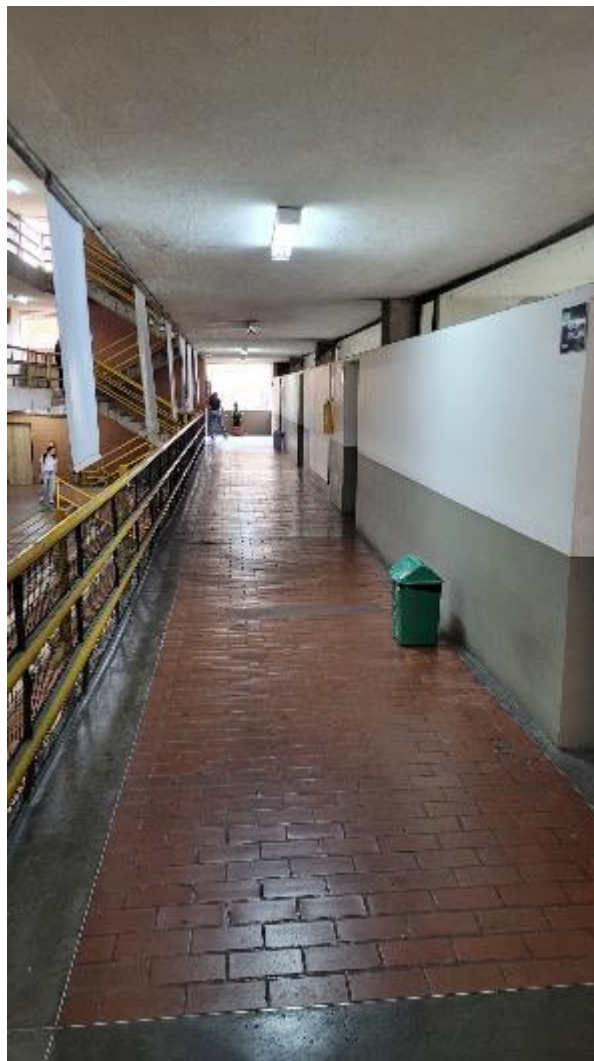
Figura A3

*Corredores, ausencia de red contra incendio, extintores e iluminación de emergencia –
Visita 2*

La intervención de los corredores es prioritaria debido a su carácter de rutas de evacuación principales. Su estado actual compromete la seguridad en caso de emergencias, contraviene la normativa vigente y deteriora la habitabilidad del edificio. Se recomienda iniciar las acciones por la adecuación de pasamanos y sistemas de iluminación de emergencia, seguido de la instalación de sistemas contra incendios y el mantenimiento correctivo en humedades y cielos rasos. Estas acciones garantizarán la actualización normativa, la seguridad de los usuarios y una mejor percepción de calidad en la infraestructura educativa.

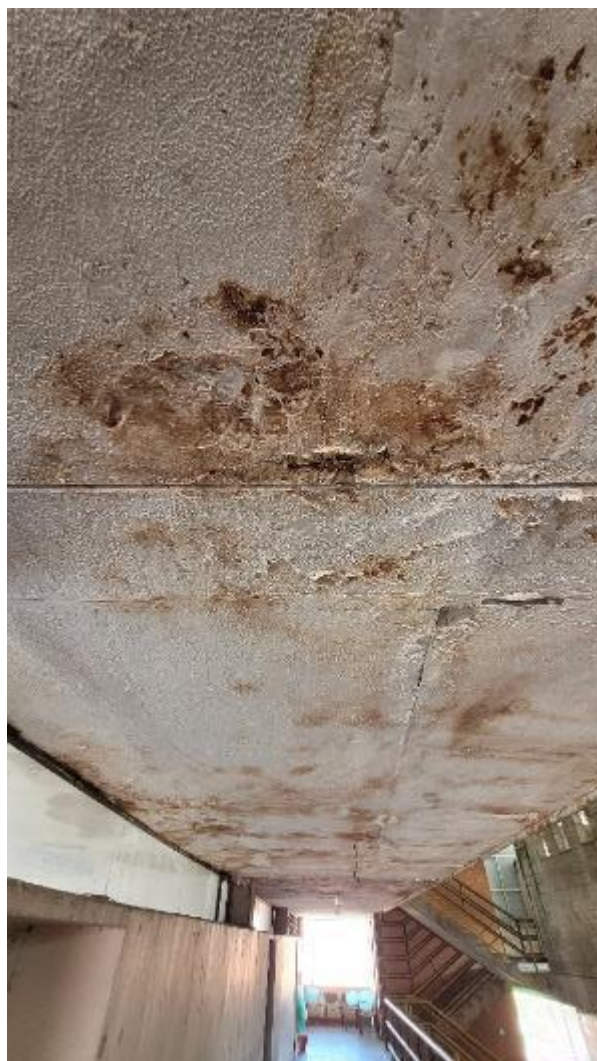
Figura A4

Visita 1. Corredores, humedades en cielo raso en quinto piso

impermeabilización preventiva.		
Cielos rasos deteriorados en zonas críticas de circulación.	Renovar cielos rasos con materiales resistentes a la humedad y de fácil mantenimiento.	Remodelación	NSR-10 (Título J, condiciones de seguridad)
Señalización deficiente en rutas de evacuación.	Incorporar señalización fotoluminiscente y táctil que oriente la evacuación de estudiantes, incluyendo personas con discapacidad.	Adecuación	Ley 1618 de 2013; NTC 4595

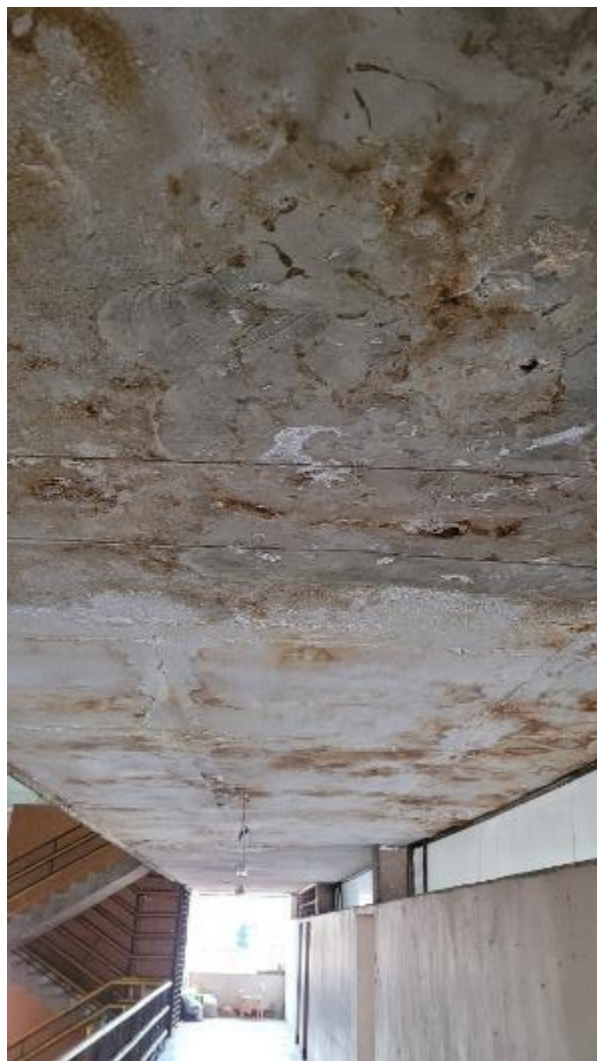
Figura A5

Visita 2. Corredores, humedades en cielo raso en quinto piso

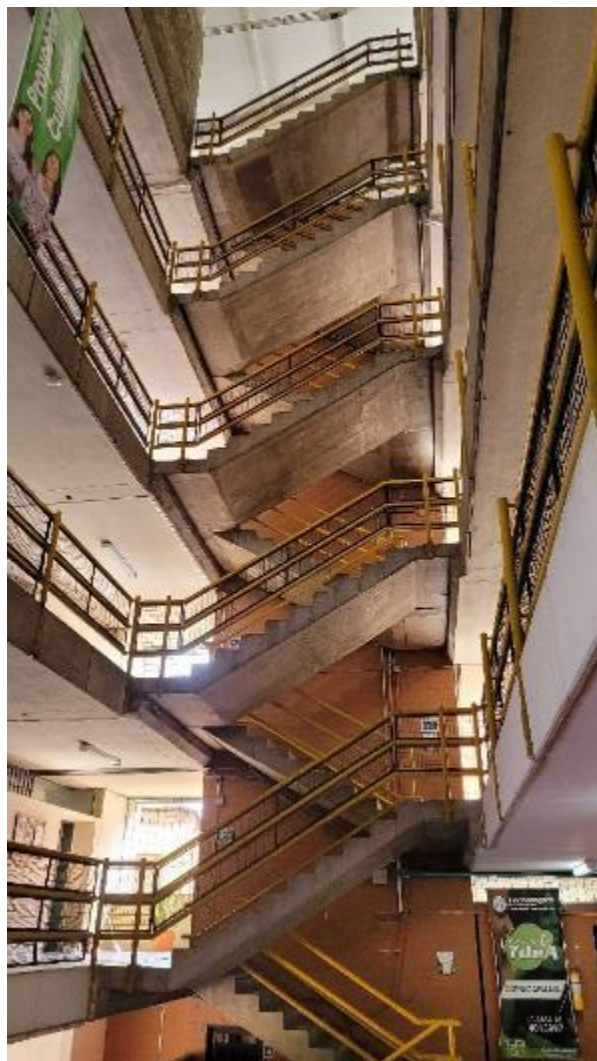
Figura A6

<p>Hallazgos principales:</p> <ul style="list-style-type: none"> - Pasamanos no cumplen con NTC 4595 (6.3.2.5). - Peldaños incumplen con NTC 4595 (9.4.2) al carecer de superficie antideslizante. - Falta iluminación de emergencia, contraviniendo NTC 4595 y RETILAP. - Ausencia de red contra incendio y extintores, incumpliendo NSR-10 (Títulos J y K). - Instalaciones eléctricas deficientes (incumplen RETIE). - Ausencia de accesibilidad universal (Ley 1618 de 2013). 	<p>Hallazgos principales:</p> <ul style="list-style-type: none"> - Persisten todos los problemas de 2024. - No se adecuó ninguna escalera como de emergencia con aislamiento y puertas cortafuego. - No hay rampas ni ascensor para garantizar accesibilidad.

Visita 1. Escaleras, ausencia de accesibilidad universal, pasamanos horizontales

Diagnóstico de necesidades	Acción recomendada	Tipo de acción	Norma de referencia
Pasamanos con barandillas horizontales escalables, riesgo de caídas.	Reemplazar por barandas no escalables de altura mínima 1,10 m.	Adecuación	NTC 4595 (6.3.2.5); NTC 4140; NTC 4201
Peldaños sin acabado antideslizante.	Instalar material antideslizante en peldaños.	Adecuación	NTC 4595 (9.4.2)
Ausencia de iluminación de emergencia.	Implementar sistema de iluminación de emergencia en escaleras.	Adecuación	NTC 4595 (7.2.2.3); RETILAP
Escaleras sin red contra incendio ni extintores.	Instalar red contra incendio, gabinetes y extintores.	Remodelación	NSR-10 (Títulos J y K); NTC 1669
Instalaciones eléctricas expuestas y deficientes.	Revisar y adecuar instalaciones cumpliendo RETIE.	Mantenimiento	RETIE (2013)
Ausencia de accesibilidad universal (sin rampas ni ascensor).	Incorporar ascensor o rampas según normatividad vigente.	Remodelación	Ley 1618 de 2013; NTC 4595

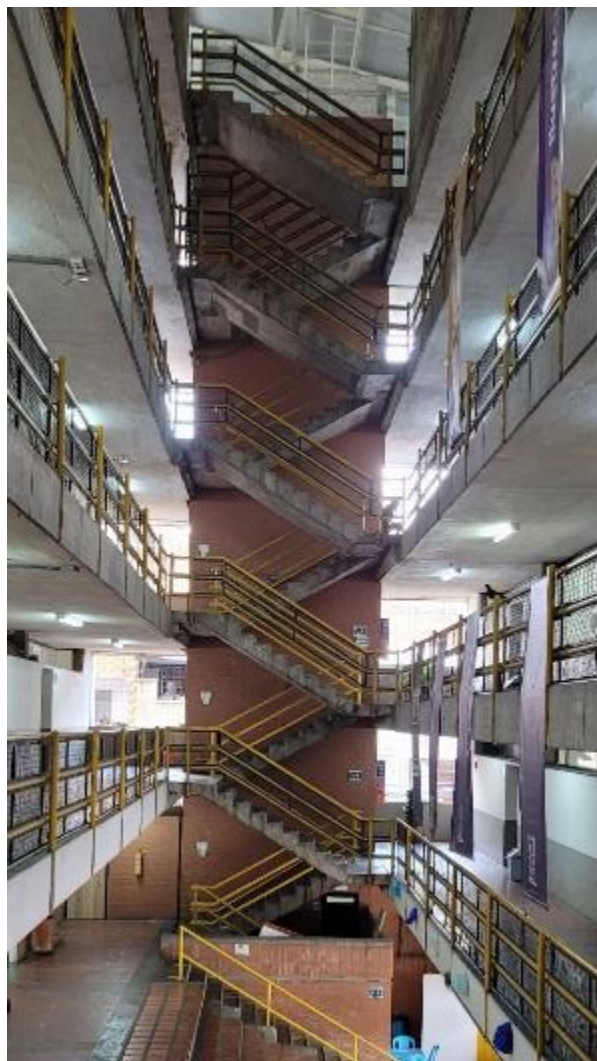
Figura A7

Visita 2. Escaleras, ausencia de accesibilidad universal, pasamanos horizontales

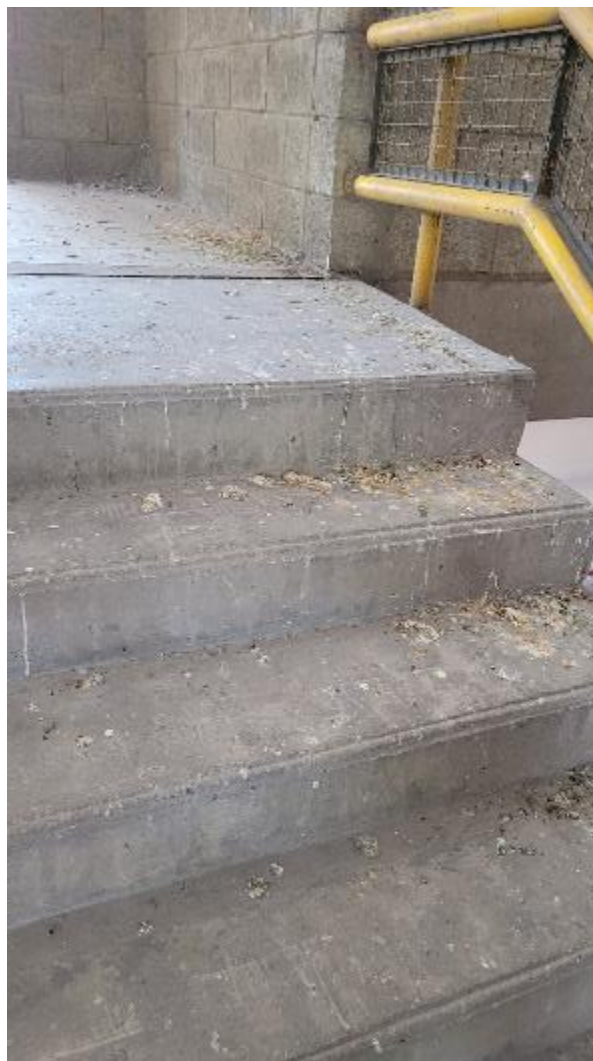
Figura A8

Visita 1. Escaleras, peldaños sin material antideslizante –

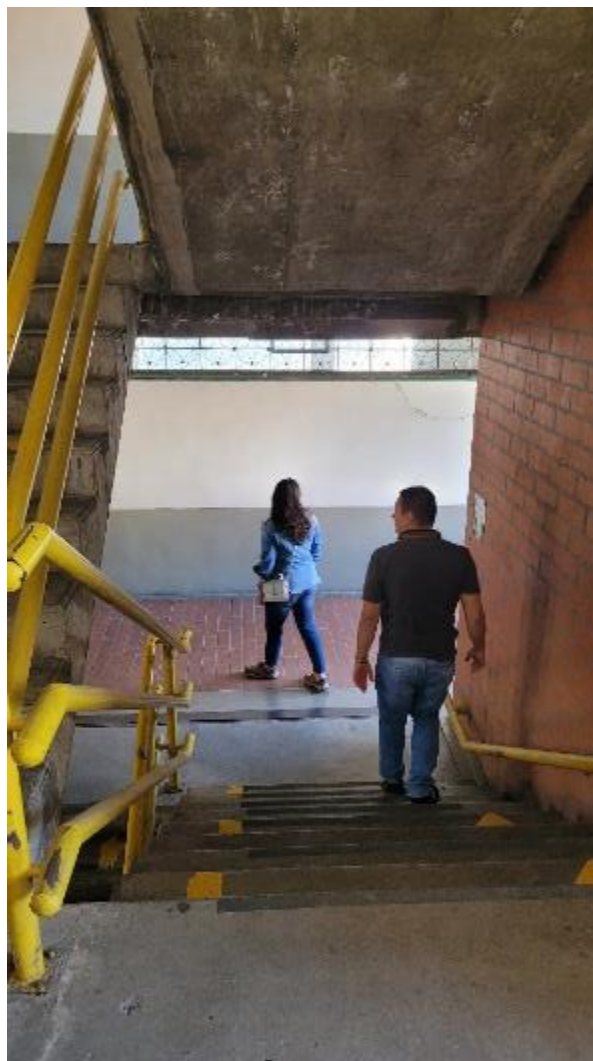
Figura A9

Visita 1. Escaleras, ausencia de red contra incendios e iluminación de emergencia

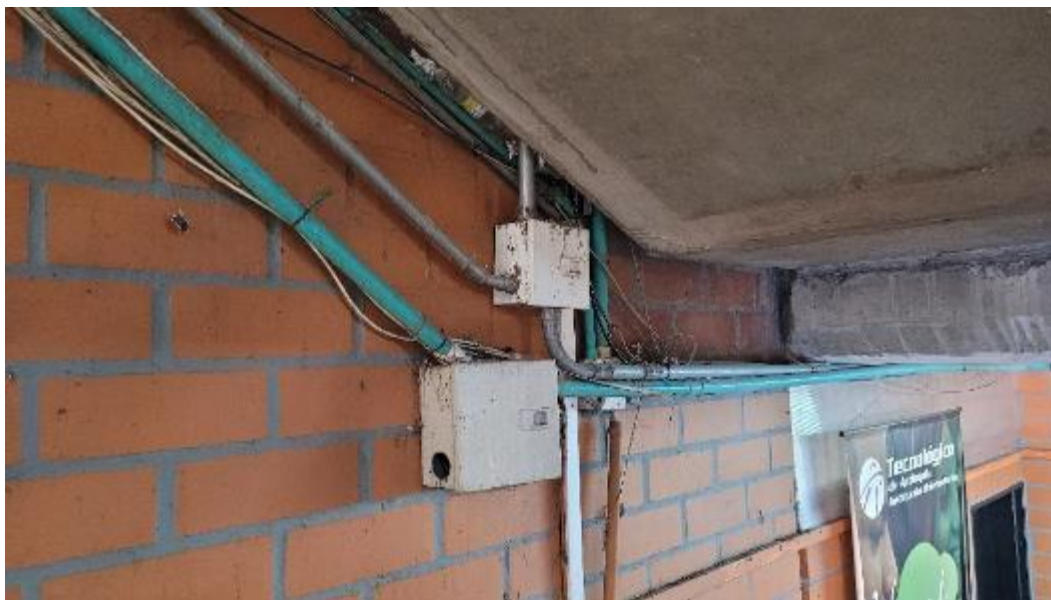
Figura A10

Visita 1. Escaleras, Instalaciones eléctricas deficientes

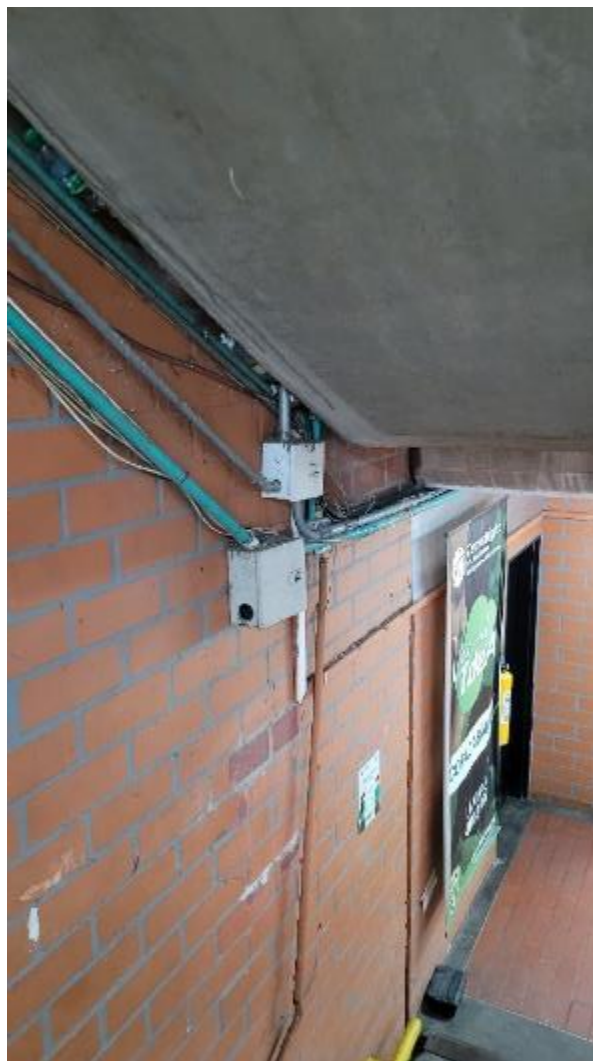
Figura A11

Visita 2. Escaleras, Instalaciones eléctricas deficientes

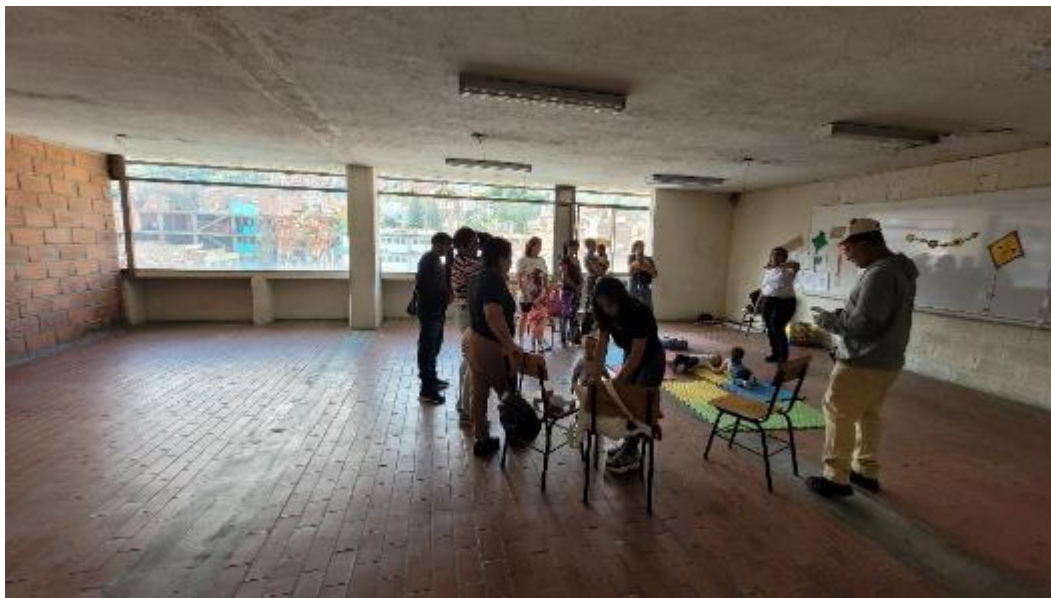
Figura A12

Las aulas presentan deficiencias tanto de seguridad normativa como de condiciones físicas y pedagógicas. La no conformidad de las puertas y rejas implica un riesgo en evacuaciones. La ausencia de sistemas de protección contra incendios incumple la normativa nacional. En el quinto piso, los daños en cielorrasos, pisos y mamposterías agravan el deterioro y reducen la vida útil de la infraestructura. La carencia de medios tecnológicos restringe la innovación pedagógica y afecta la pertinencia de los procesos formativos. Se recomienda una intervención integral que abarque la seguridad normativa, la adecuación física y la dotación tecnológica.

Visita 1. Aulas o ambientes, quinto piso, cielorraso deteriorado y con desprendimientos, ausencia de red contra incendios

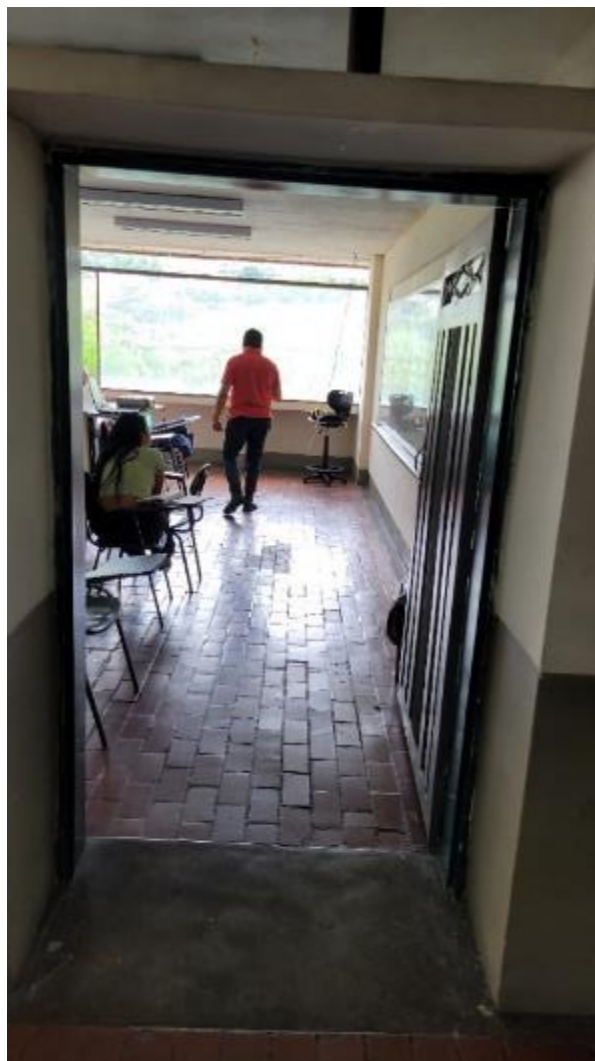
Figura A13

Visita 2. Aulas o ambientes, tercer piso, puertas que abren hacia adentro, presencia de algunos elementos tecnológicos de ayuda, ausencia de red contra incendios.

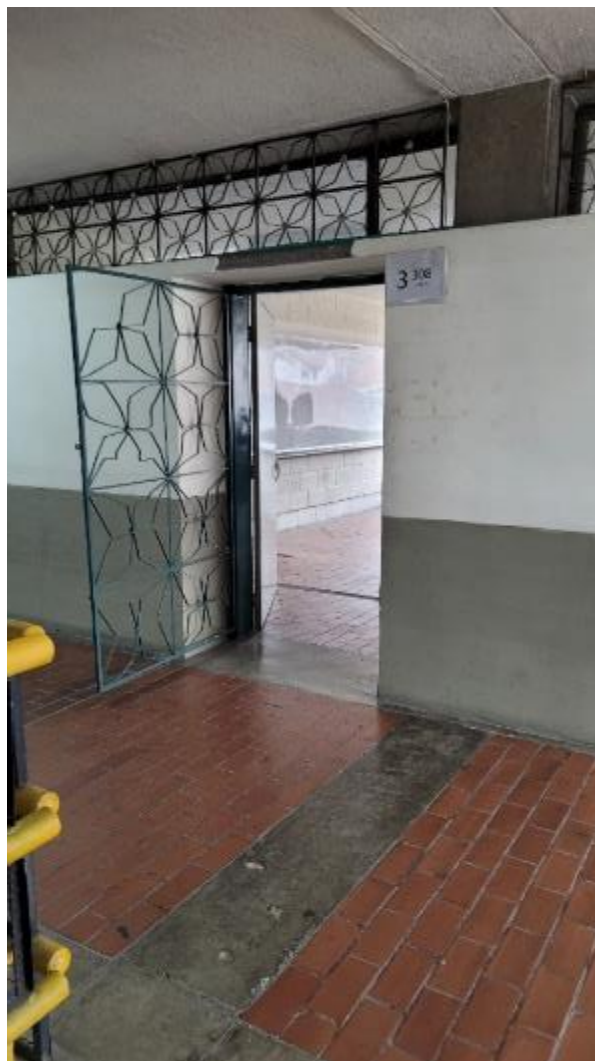
Figura A14

Visita 2. Aulas o ambientes, tercer piso, reja de un solo cuerpo que obstaculiza el corredor.

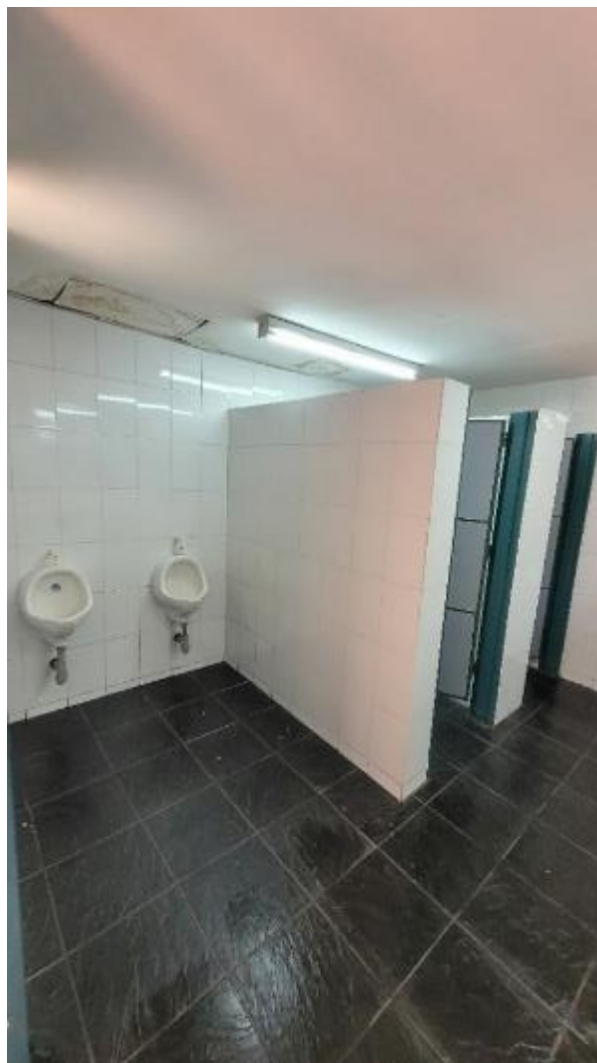
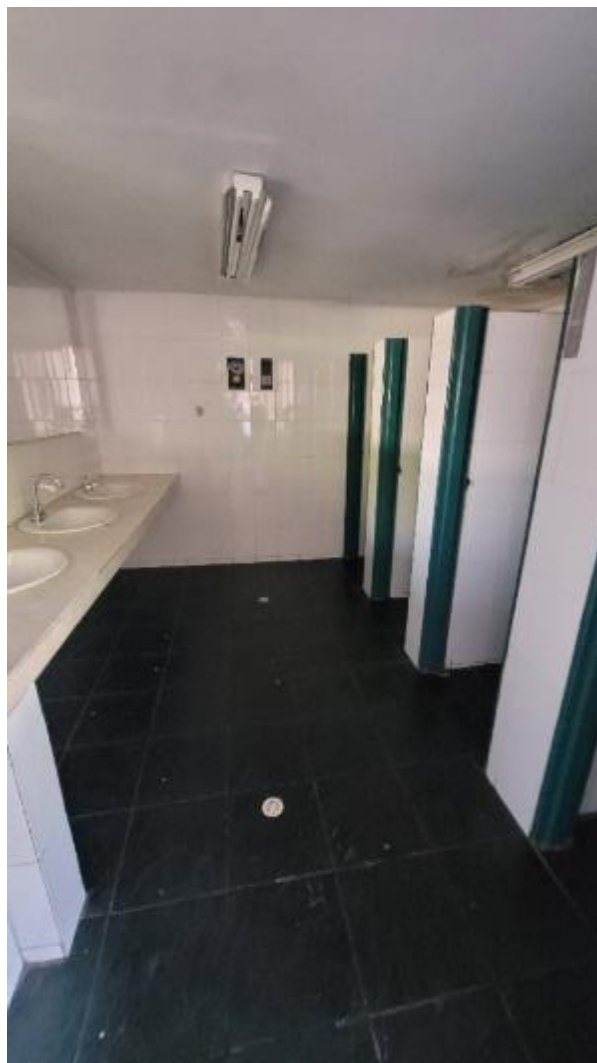
<p>Hallazgos principales:</p> <ul style="list-style-type: none"> - El deterioro de cielos falsos y presencia de humedades comprometen la seguridad y salubridad. - Los baños del sexto nivel incumplen normas básicas de higiene y salubridad pública (Ley 9 de 1979, Código Sanitario Nacional). - La permanencia de aparatos obsoletos como orinales corridos contradice los estándares actuales de diseño higiénico de servicios sanitarios en instituciones educativas. - La falta de mantenimiento y la presencia de animales muertos 	<p>Hallazgos principales:</p> <ul style="list-style-type: none"> - Persisten las deficiencias estructurales y sanitarias detectadas en 2024. - La inoperatividad de los baños del sexto nivel sigue afectando la disponibilidad de servicios sanitarios. - Se refuerza la necesidad de rediseño total de estos espacios.

Visita 1. Baños, segundo y tercer piso, cielo falso deteriorado con humedades y desprendimientos, ausencia de red contra incendios.

Los baños del segundo y tercer nivel requieren mantenimiento correctivo para resolver problemas de humedad y deterioro en cielos falsos. El caso más crítico corresponde a los baños del sexto nivel, donde el estado de abandono, la obsolescencia de elementos y la falta de salubridad hacen imprescindible un rediseño integral que contemple la demolición de elementos en desuso, la implementación de aparatos modernos y el cumplimiento de normativas sanitarias vigentes.

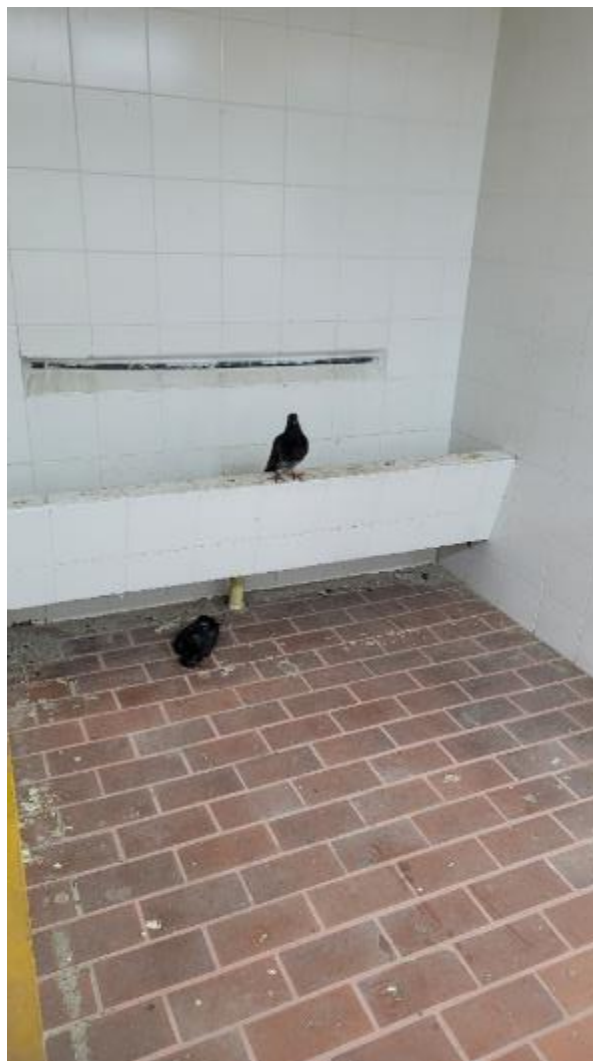
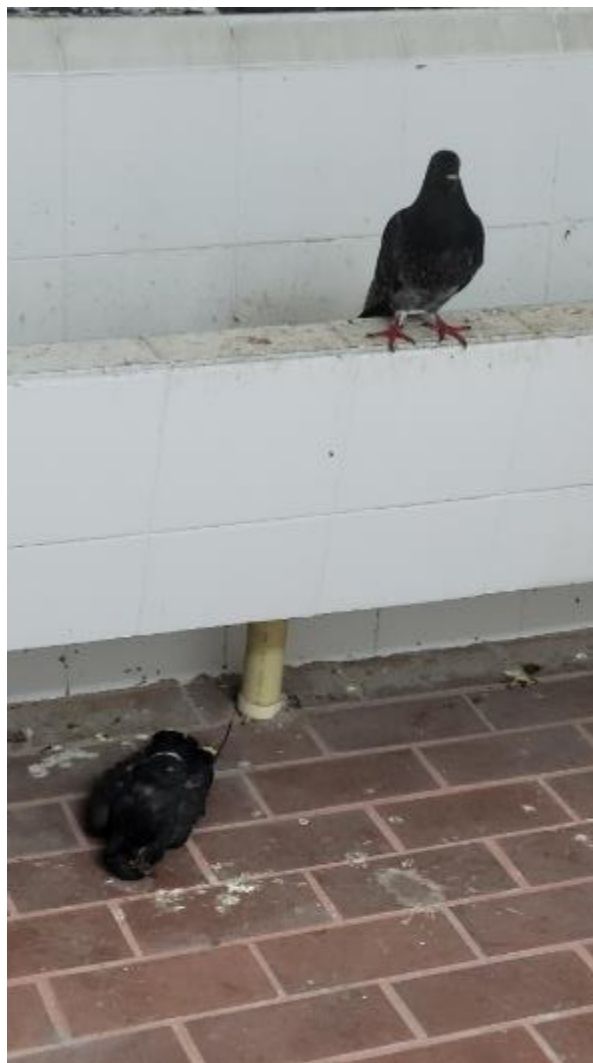
Visita 1. Baños, sexto piso, fuera de servicio, con elementos obsoletos tipo orinal corrido y presencia de palomas muertas.

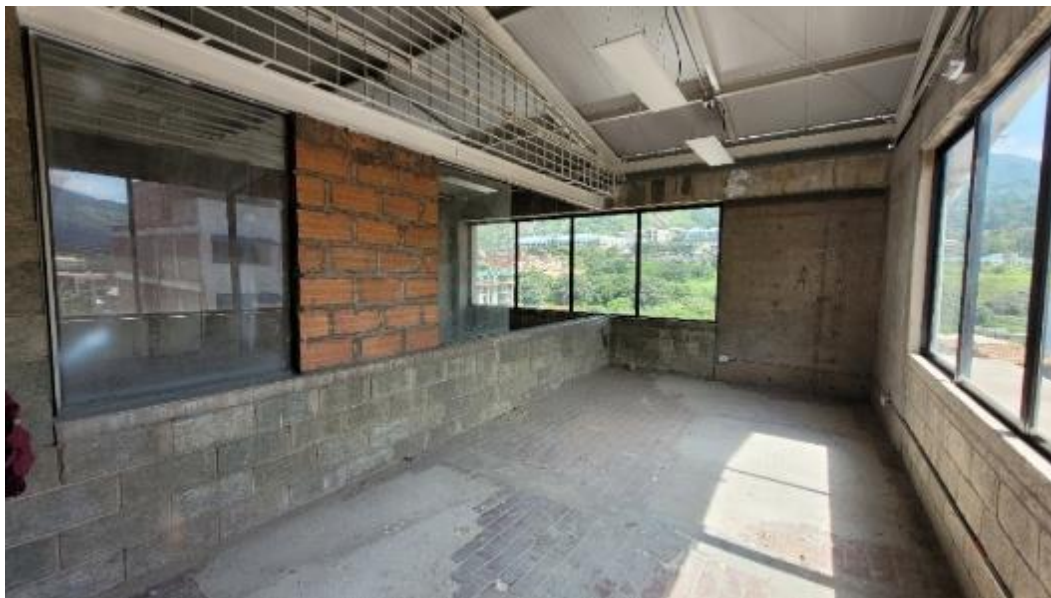
Figura A19

- Riesgo sanitario grave por infestación de palomas, contraviniendo la Ley 9 de 1979 (Código Sanitario Nacional).
- Riesgos estructurales por muros sin viga de amarre y agrietamientos (incumplimiento de NSR-10, Título A, requisitos estructurales básicos).
- Riesgo de evacuación por puertas que abren hacia adentro, en contradicción con la NSR-10, Título J, Capítulo J.3.
- Instalaciones eléctricas expuestas, incumpliendo RETIE (2013).
- Obsolescencia pedagógica por el uso de tableros de tiza, reemplazados por tecnologías modernas.
- Falta de cielos falsos afecta el aislamiento acústico, incumpliendo estándares mínimos de ambientes educativos adecuados (NTC 4595).

Visita 1. Sexto piso, Cerrado e inhabilitado (sin uso), muros sin pañete y pisos deteriorados.

Diagnóstico de necesidades	Acción recomendada	Tipo de acción	Norma de referencia
Muros sin pañete, sin estucos, con regatas expuestas y agrietados.	Revestir muros con pañete y estuco, reforzar estructuras con vigas de amarre.	Remodelación	NSR-10, Título A
Pisos deteriorados y morteros en mal estado.	Reparar morteros y sustituir pisos con materiales resistentes.	Mantenimiento	NSR-10, acabados seguros
Infestación de palomas con heces y animales muertos.	Implementar medidas de bioseguridad y control de plagas.	Mantenimiento	Ley 9 de 1979 (Código Sanitario Nacional)
Puertas abren hacia adentro, limitando evacuación.	Reemplazar por puertas de dos cuerpos hacia afuera en sentido de evacuación.	Adecuación	NSR-10, Título J, Capítulo J.3
Instalaciones eléctricas expuestas y deterioradas.	Rehacer instalaciones eléctricas cumpliendo RETIE.	Remodelación	RETIE (2013)
Obsolescencia de tableros de tiza.	Sustituir por tableros acrílicos o sistemas digitales interactivos.	Adecuación	Lineamientos MEN sobre ambientes de aprendizaje

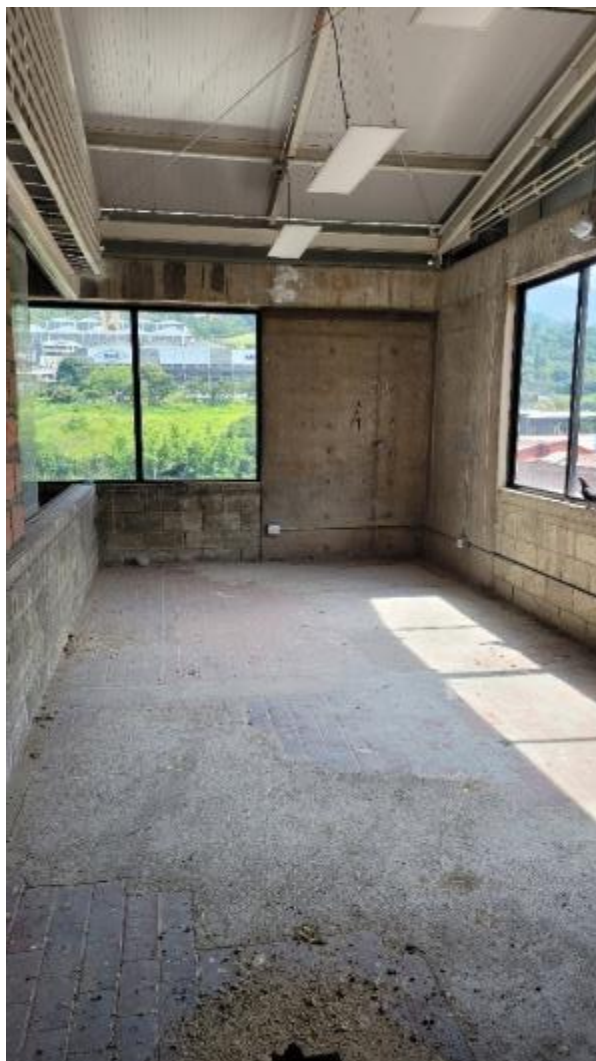
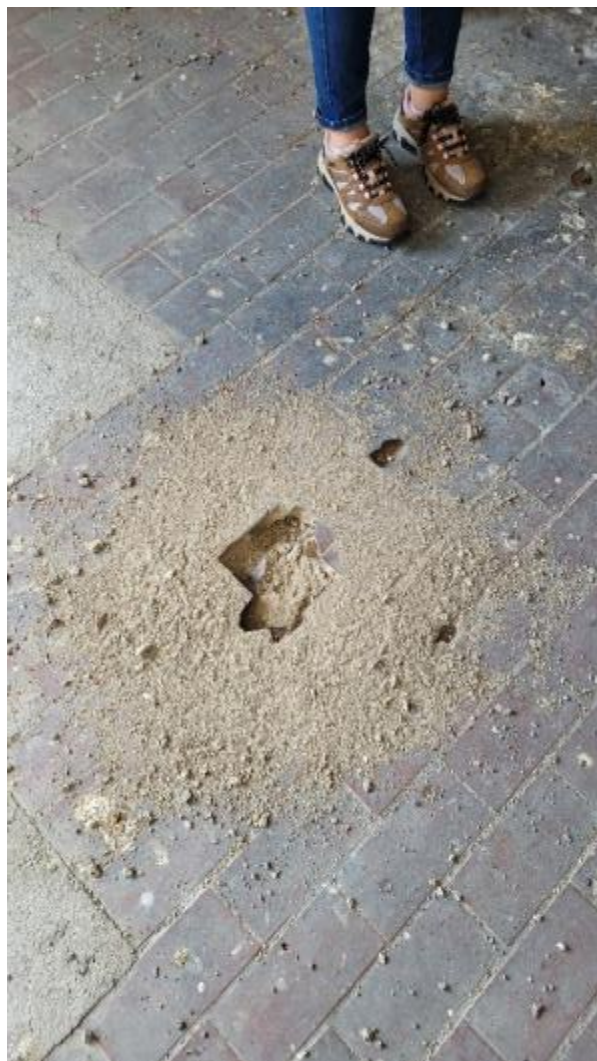
Visita 1. Sexto piso, pisos deteriorados y reventados.

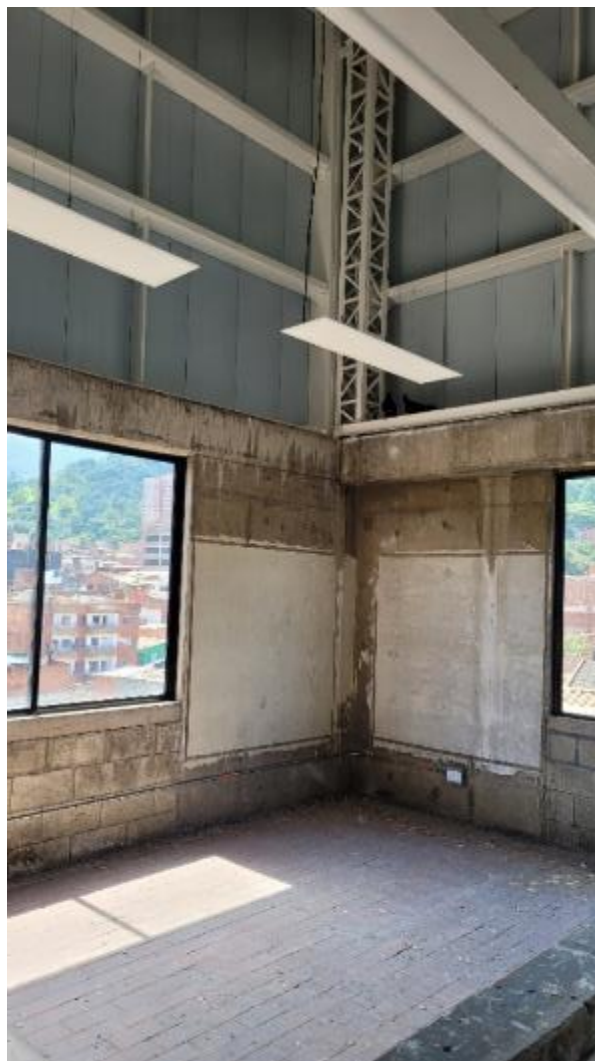
Figura A22

A pesar del deterioro, el sexto piso cuenta con aspectos positivos que representan una oportunidad de rediseño: tiene una cubierta reciente (2023) de teja termoacústica blanca sobre estructura metálica en excelentes condiciones, buena altura de entrepiso (más de 3 y 4 m en la mayoría de áreas), ventanales amplios que proporcionan excelente iluminación natural y vistas privilegiadas hacia las montañas y el parque del municipio. Además, la iluminación artificial instalada es reciente y cumple con RETILAP. El diseño del nivel, distinto al resto del edificio (sin corredores internos al vacío central), ofrece un potencial único para un rediseño innovador que brinde un espacio cultural, académico o múltiple de alto impacto comunitario.

Visita 1. Sexto piso, cubierta y luminarias en buen estado.

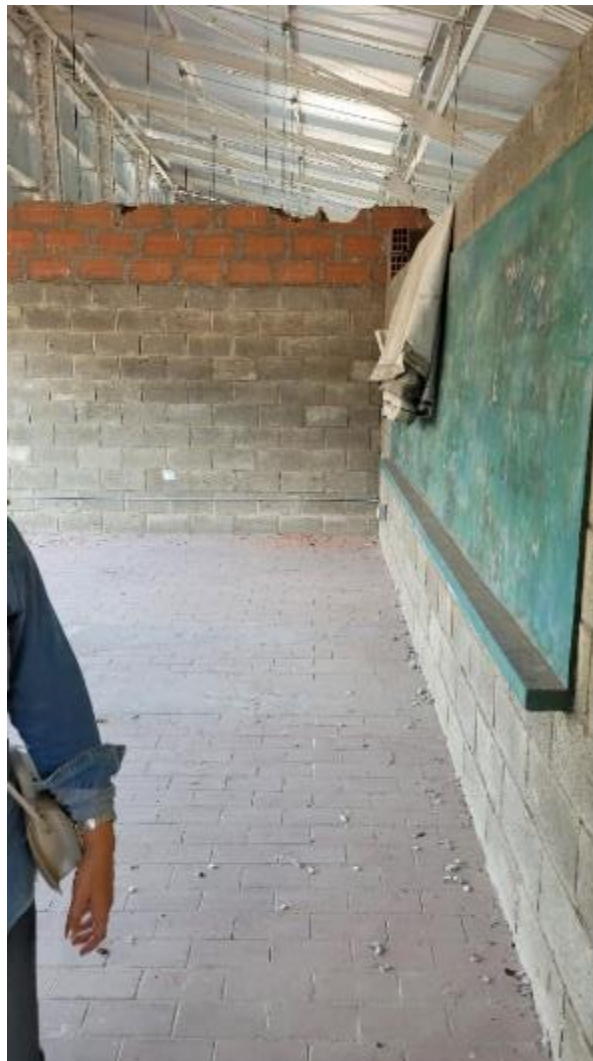
Figura A23

Visita 1. Sexto piso, muros en mal estado sin viga de amarre superior, pisos en mal estado y pizarrones obsoletos.

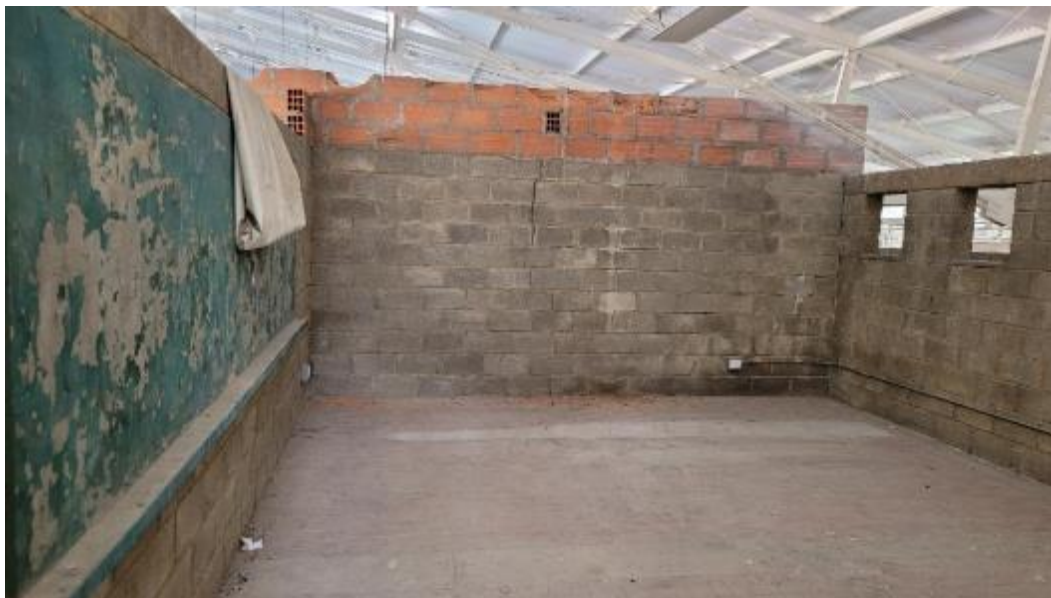
Figura A24

Visita 1. Sexto piso, muros en mal estado sin viga de amarre superior y agrietados, pisos en mal estado y pizarrones obsoletos.

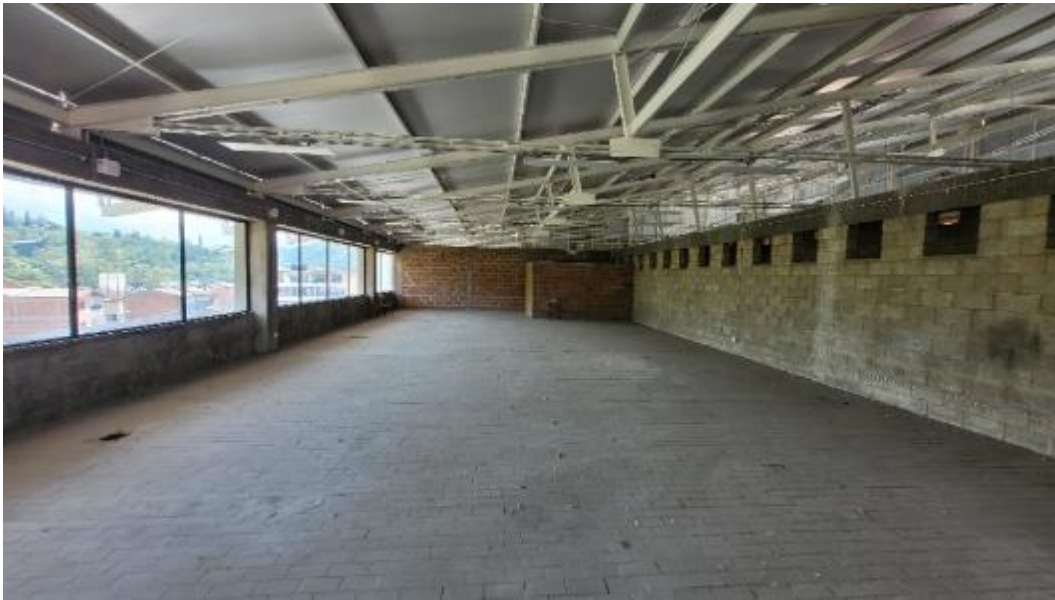
Figura A25

Visita 1. Sexto piso, Gran salón múltiple en estado de abandono.

El sexto piso es el más deteriorado, con riesgos estructurales y sanitarios. No obstante, posee un alto potencial de rediseño gracias a su cubierta reciente, buena altura de entrepiso e iluminación natural. Con una remodelación integral puede convertirse en un espacio moderno y útil para la comunidad educativa.

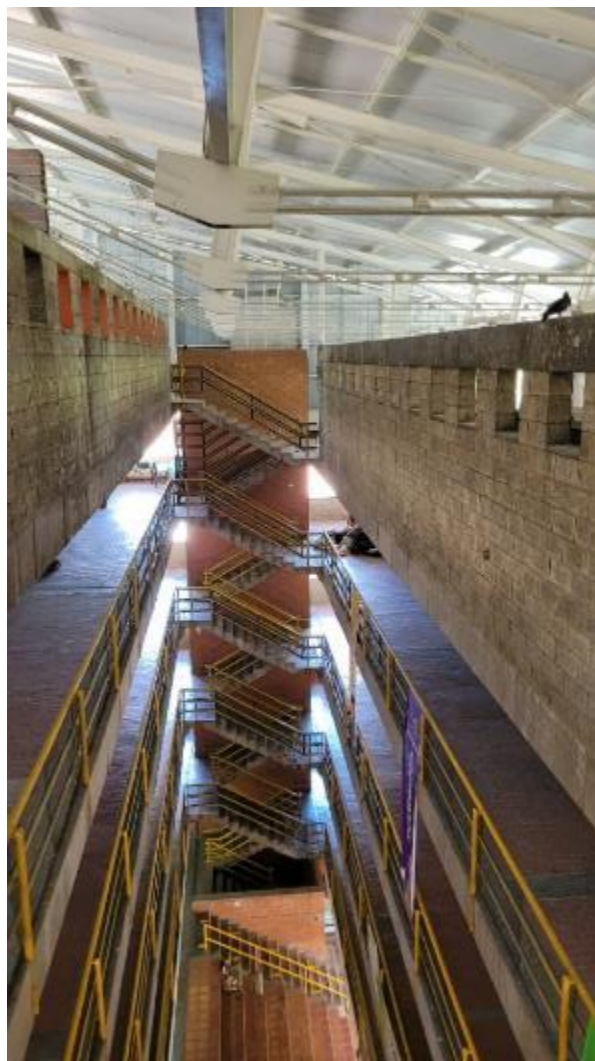
Figura A26

Visita 1. Sexto piso, Cubierta en buen estado, sin corredores internos al vacío central.

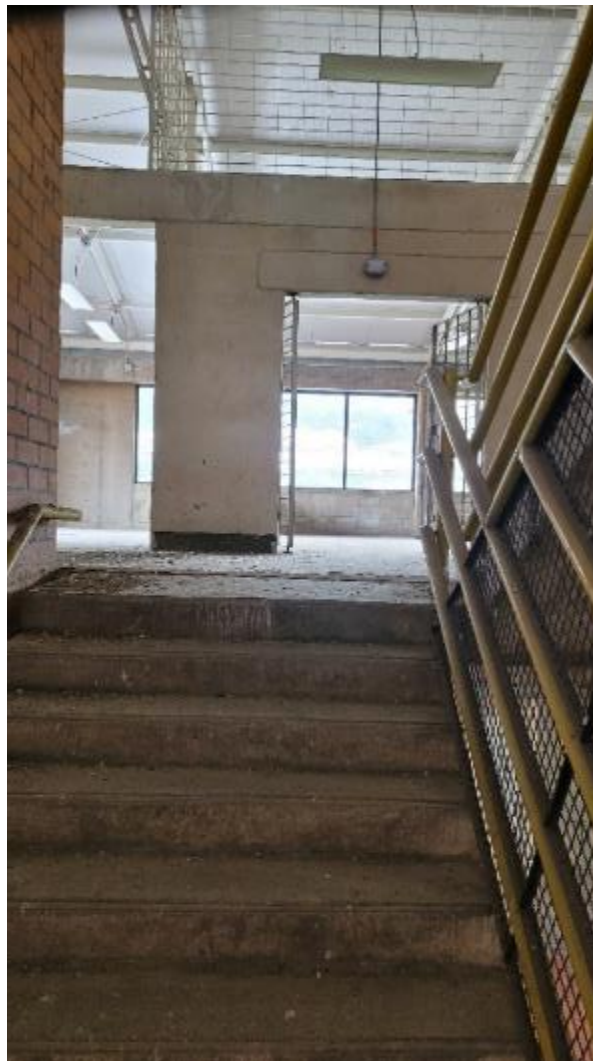
Figura A27

Visita 2. Sexto piso, en la segunda visita de 2025 persisten los mismos problemas de 2024.
