**Documento Técnico De Proyecto Final Previo A La Obtención Del Título De
Especialista En Gestión De Proyectos**

Mejoramiento y mantenimiento de 28.4 km de la vía terciaria que conduce del casco urbano a la vereda San Isidro en el municipio de Anorí, departamento de Antioquia

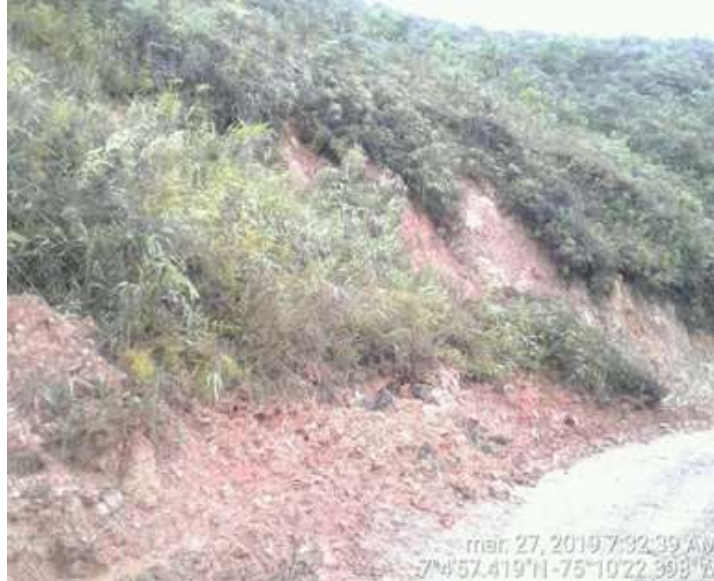
Fotografía 1 *Derrumbes presentes en la vía*

La fotografía muestra uno de los derrumbes que se presentan en la vía. Autoría propia.

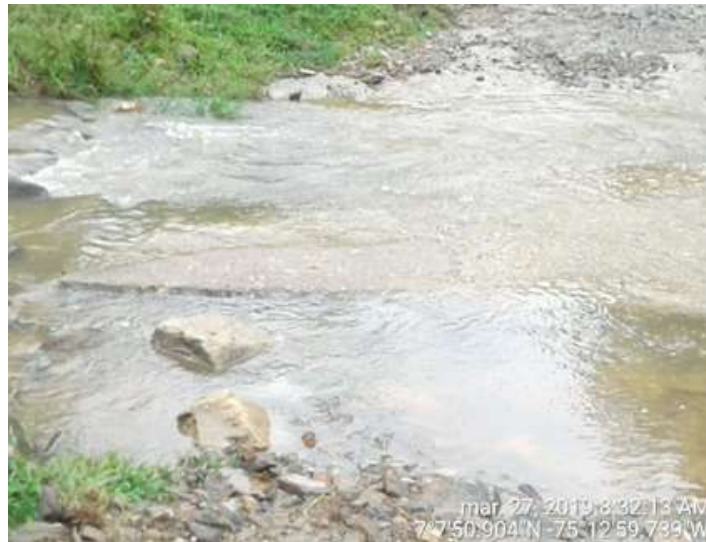
Fotografía 2 *Cruce de cuerpo de agua sobre la vía*

La fotografía muestra un paso de cuerpo de agua sobre la vía. Autoría propia.

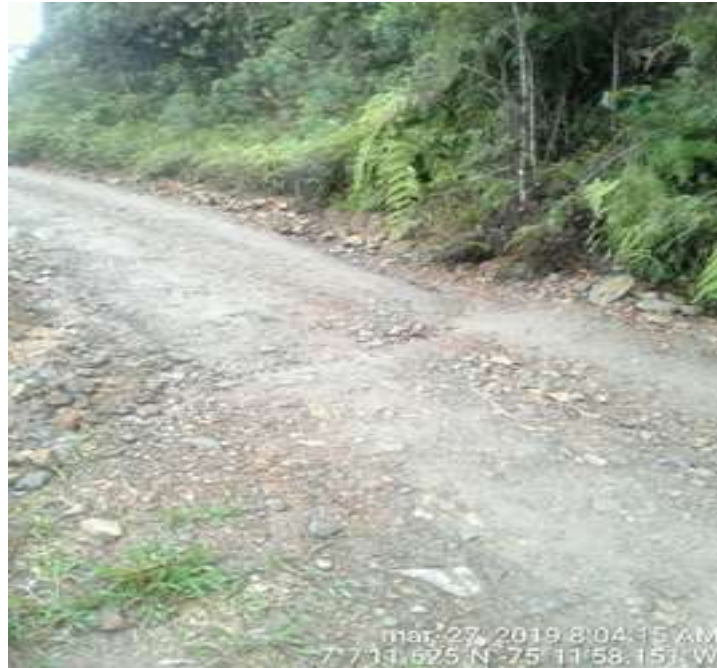
Fotografía 3 *Punto de la vía que requiere construcción de alcantarilla*

La fotografía muestra un punto donde se requiere construcción de alcantarilla. Autoría propia.

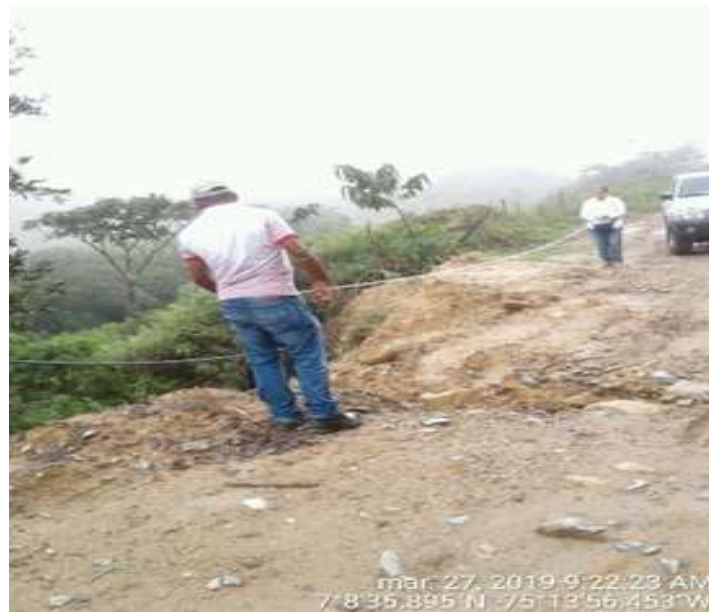
Fotografía 4 *Punto crítico que requiere intervención con muro de contención*

La fotografía muestra un punto crítico que requiere intervención con un muro de contención. Autoría propia

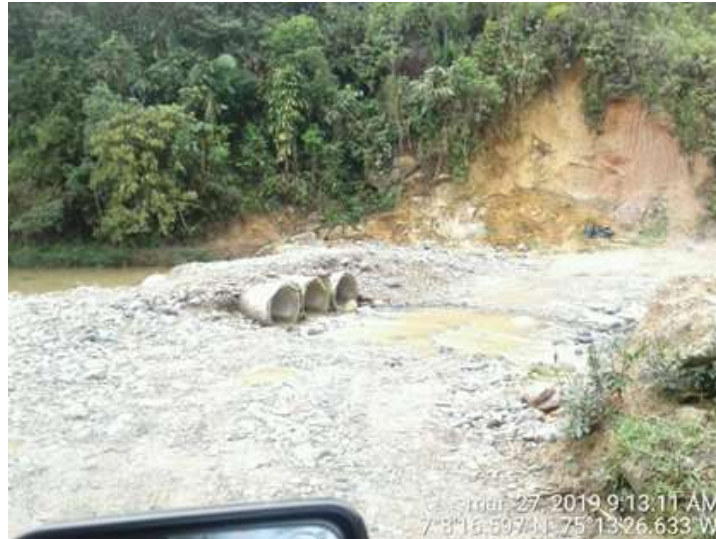
Fotografía 5 *Punto crítico que requiere construcción de Box Couvert*

La fotografía muestra un punto a intervenir con construcción de box couvert. Autoría propia

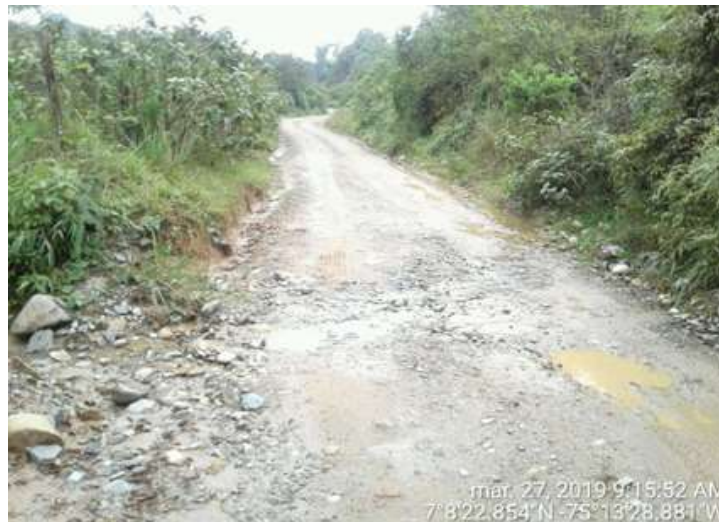
Fotografía 6 *Punto crítico que requiere perfilación*

La fotografía muestra un punto donde se requiere Perfilación de la vía. Autoría propia

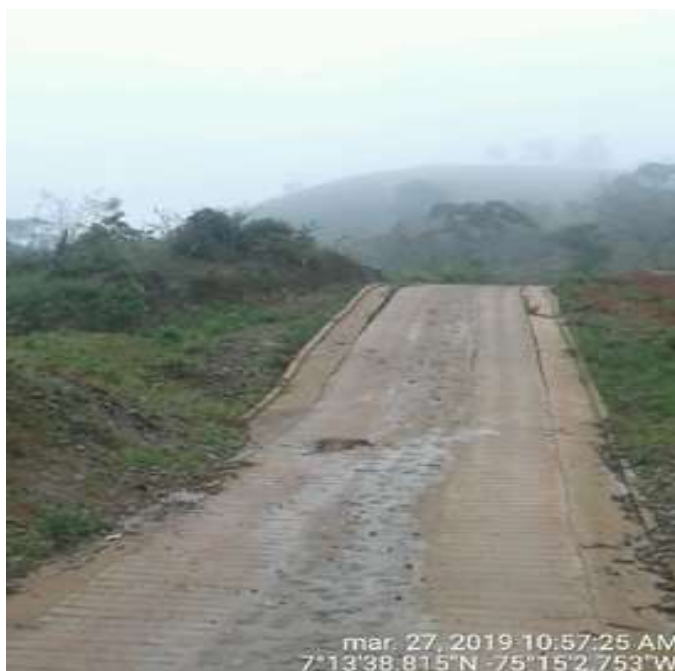
Fotografía 7 *Placa huella en mal estado*

La fotografía muestra un punto de placa huella. Autoría propia.

- Presenta un 96% de la vía sin pavimentar, sólo posee dos tramos de placa huella en su longitud, en los centros poblados de El Carmín y San Isidro. Se puede evidenciar el deterioro de la vía en un 50% de la vía.
