**“PROCESO PREVENTIVO Y PREDICTIVO PARA DISMINUIR EL CONSUMO
IRREGULAR DE ACEITES Y PROLONGAR LA VIDA ÚTIL DE LOS MISMOS EN
LOS VEHÍCULOS RECOLECTORES DE BASURA DE LAS EMPRESAS
VARIAS DE MEDELLÍN E.S.P”**

INSTITUCIÓN UNIVERSITARIA PASCUAL BRAVO

Trabajo de grado para optar el título de tecnólogo en Mecánica Automotriz

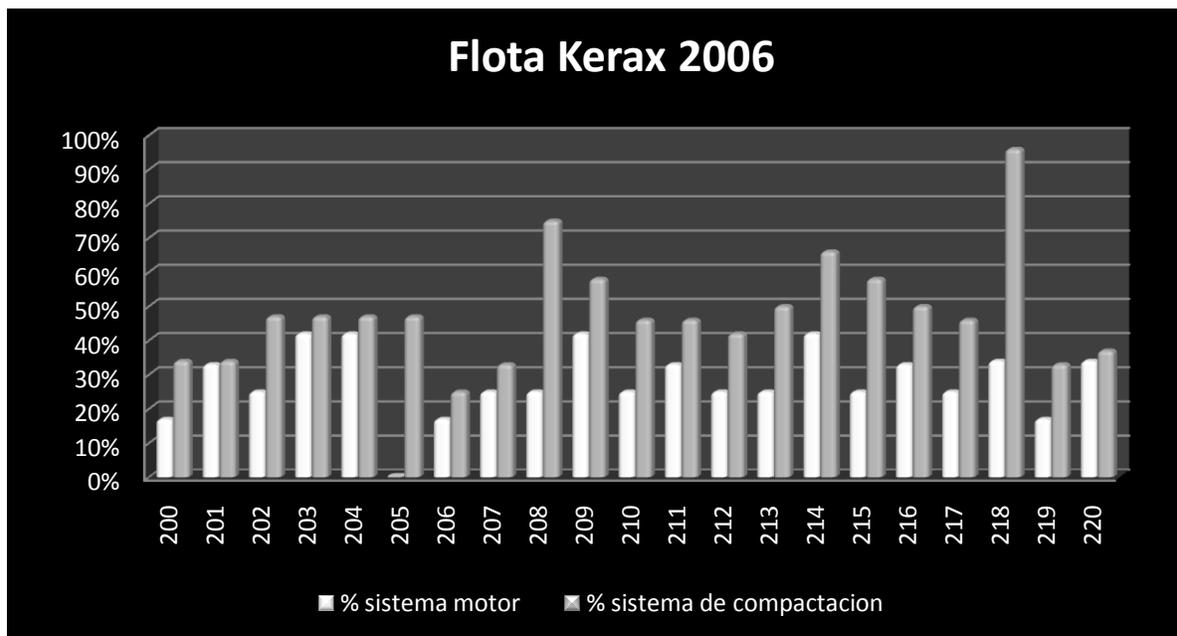
Este grafico muestra, la crisis que poseen estos vehículos en el sistema hidráulico de compactación y en el sistema motor.

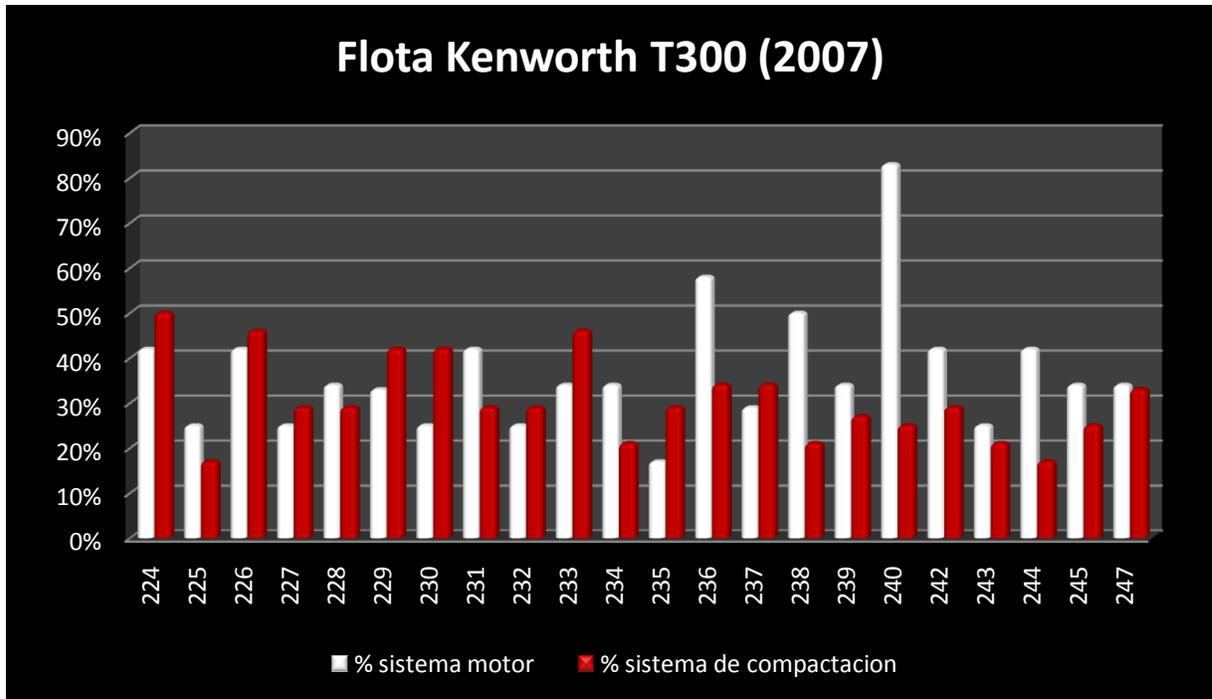
Este grafico muestra, la crisis que poseen los vehículos Kenworth T300, modelo 2007 en el sistema hidráulico de compactación y en el sistema motor.

En el grafico anterior se ve de una manera clara y concisa de las novedades (fugas y humedades) que poseen los vehículos recolectores de basura Kenworth T300, estos vehículos requieren de un proceso de sellado para devolverle su óptimo funcionamiento y evitar pérdidas de aceites.

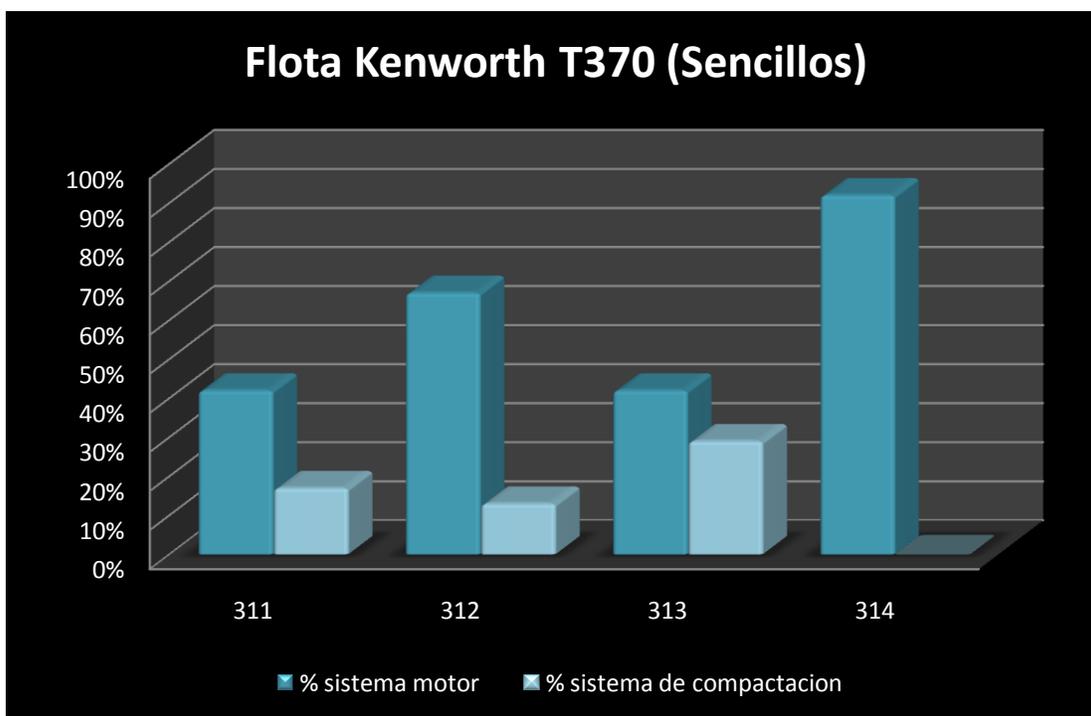
El grafico anterior presenta, las novedades que poseen los vehículos Kenworth T370 (sencillos).

Estos vehículos presentan gran humedad en sus componentes del sistema motor, necesitan de un proceso que devuelva el sello y reorganice los componentes del sistema hidráulico de compactación.

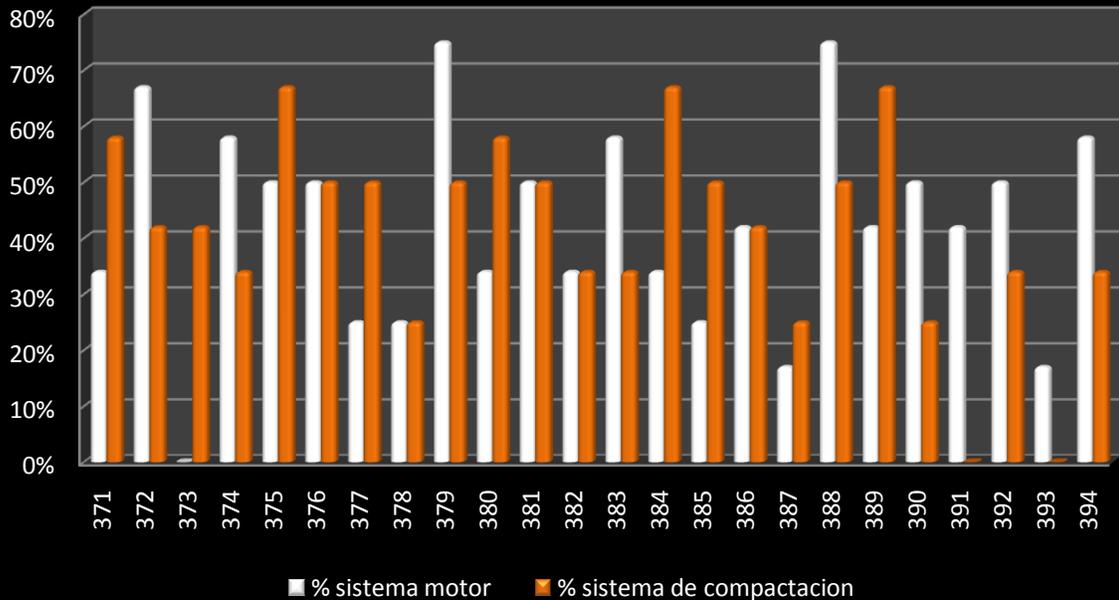
Flota Kenworth T370

En estos vehículos se observan varias novedades (humedades y fugas) en los diferentes sistemas del vehículo. Generando gran consumo irregular (desaprovechamiento de los aceites) y gran costo para la empresa.

En el sistema de motor se devolverá el sello a los diferentes componentes del sistema, por medio de un seguimiento planteado por este proceso (revisión periódica). Para determinar el momento de falla de un empaque o sello y poder programar o tomar decisiones en el momento oportuno de la presencia de fuga o humedad en los diferentes componentes del sistema (seguimiento, programación y conocimiento).

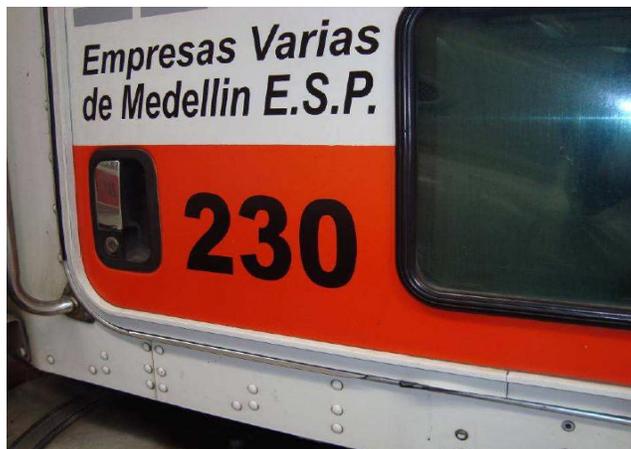
Se realiza la inspección del equipo y se observa una fuga de aceite por el empaque de la tapa válvulas, por el cárter, por el racor que suministra aceite al compresor de aire, empaque de la bomba de engranes y por el empaque del compresor. Además el vehículo presenta humedad de aceite por la carcasa de engranes y por la parte inferior del enfriador de aceite. Se realiza la medición del blow-by y se encuentra en 8 in-hg, por lo tanto se debe proceder a inspeccionar el motor internamente por algún tipo de falla que pueda ocasionar el excesivo consumo de aceite.

Al vehículo 230 se le encuentra las siguientes novedades, en la revisión interna del motor:

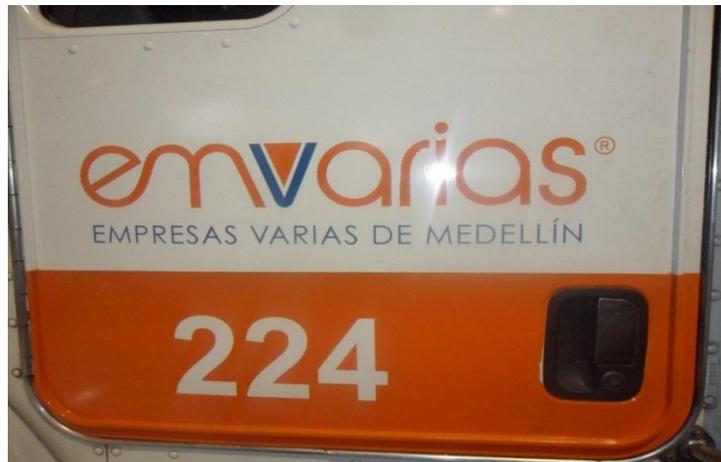
El vehículo que tomaremos como ejemplo para mostrar el proceso que se está realizando en la empresa, en los sistemas de compactación es el control 224 (el vehículo está programado para la 4ta semana de enero de 2013).

Este fue el estado en el que encontramos el vehículo
